## Хвостохранилища – объекты повышенной селевой опасности

**Аннотация.** Приводятся данные о техногенных катастрофах с человеческими жертвами, произошедшими на хвостохранилищах Фундан и Фейхао в Бразильском штате Минас-Жерайс в 2015 и 2019 гг., их основные параметры и последствия. На этом предупредительном фоне описываются особенности обстановки, складывающейся вокруг Тырнаузского хвостохранилища (Россия), не функционирующего с 1997 г. и содержащего тонкодисперсные и токсичные продукты обогащения вольфрамо-молибденовых руд. Характеризуются возможные, ранее не учитываемые, результаты воздействия схода селевых и наносоводных потоков на объекты хвостохранилища. Анализируются критические ситуации 2002 и 2014 гг. Оценивается состояние водоотводящих гидротехнических сооружений, не адаптированных к текущему положению. Даются рекомендации по предотвращению вероятной экологической катастрофы. Подчеркивается возможность более значительных последствий для населения и инфраструктуры подкомандной территории (долина р. Баксан ниже устья р. Гижгит) в сравнении с бразильскими событиями 2015 и 2019 гг. Сопоставляются аналогичные аварии в Болгарии в 1966 г., в Италии в 1985 г., в Кабардино-Балкарск

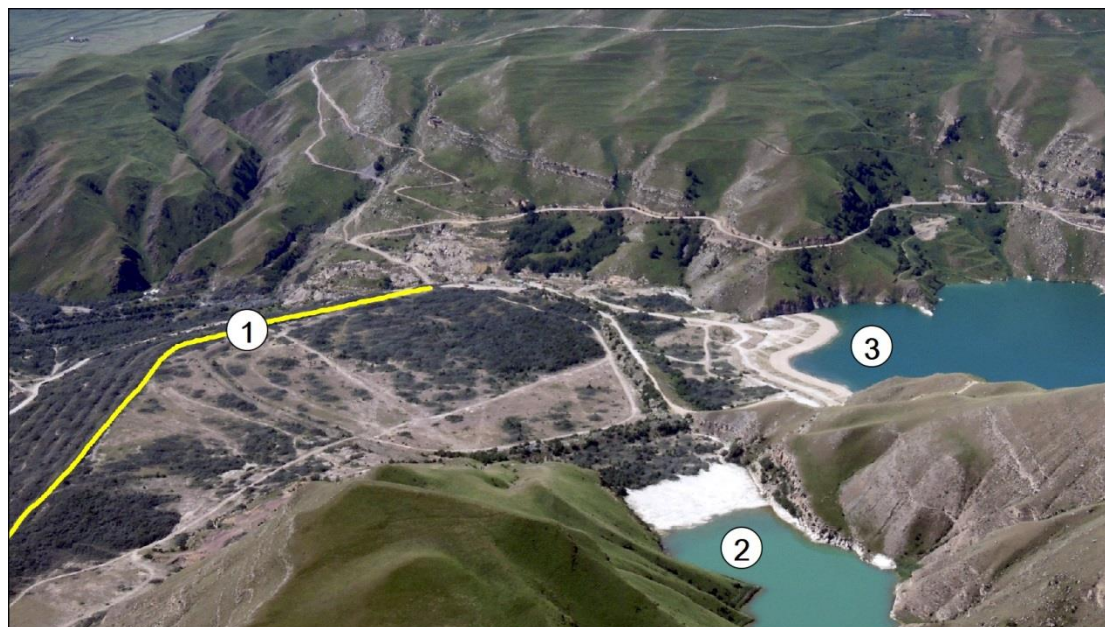
Рис. 3. Тырныаузское хвостохранилище. 10 июля 2018 г. Вид с вертолета: 1 – гребень плотины; 2 – левобережный водоем; 3 – водоем-отстойник. Фото М.Д. Докукина

Fig. 3. Tyrnyauz tailings dam. July 10, 2018. View from a helicopter: 1 – the crest of the dam; 2 – left bank reservoir; 3 – sedimentation reservoir. Photo by M.D. Dokukin

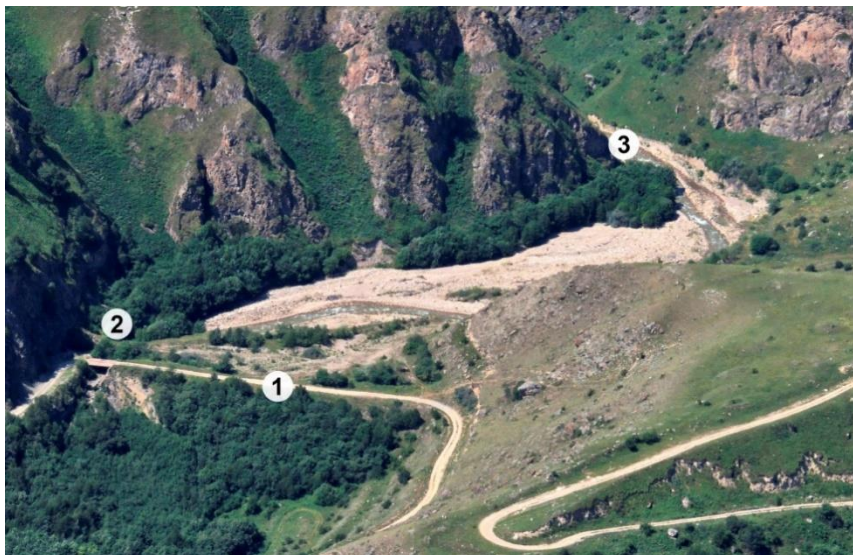
С тех пор, особенно после повторения селевого события в 2014 г. (рис. 4), ситуация на заброшенном комплексе производства прошлых лет сохраняется угрожающей.

Рис. 4. Отложения селевых масс 2002 и 2014 гг. у тоннеля 2 Тырнаузского хвостохранилища: 1 – подпорная плотина; 2 – входной портал; 3 – русло р. Гижгит. Вертолетный снимок М.Д. Докукина 15.07.2016 г.

Fig. 4. Deposits of 2002 and 2014 debris flow masses near tunnel 2 of the Tyrnauz tailings dam: 1 – retaining dam; 2 – entrance portal; 3 – bed of the Gizhgит River. Photo from helicopter by M.D. Dokukin July 15, 2016

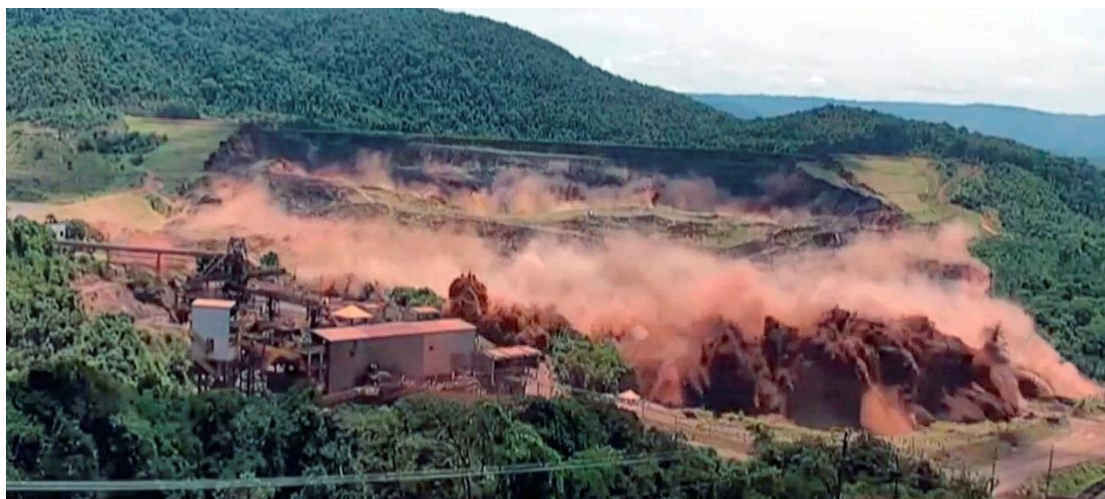
В паводочный период января 2019 г. в результате роста фильтрационного давления была разрушена плотина выведенного из эксплуатации комплекса хвостохранилища Фейхао (Бразилия, разработчик месторождения – та же железорудная компания Vale SA) высотой 86 м (рис. 5).

Рис. 5. Фейхао. Бразилия. 25 января 2019 г. Через 20 сек после первых деформаций плотины хвостохранилища. Кадр видеоролика <https://www.youtube.com/watch?v=SZ8ma4XOgow>

Fig. 5. Corrego do Feijao. Brazil. January 25, 2019. 20 seconds after the first deformations of the tailings dam. Video frame <https://www.youtube.com/watch?v=SZ8ma4XOgow>

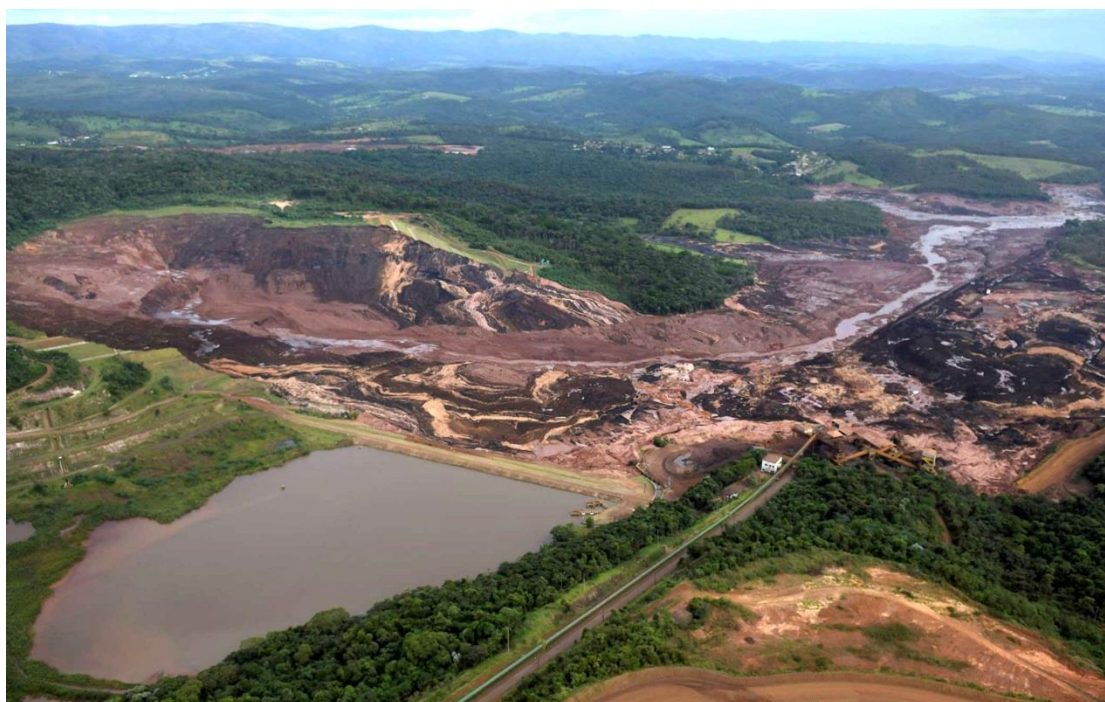
Исход разжиженного материала хвостов – 11,7 млн м<sup>3</sup>, дальность выноса твердой составляющей возникшего селевого потока – 9,4 км, число погибших – около 270 человек. К счастью (рис. 6), плотина расположенного ниже водохранилища (в устье бокового притока третьего порядка), устояла [Запорожченко, Докукин, 2019c].

Рис. 6. Фейхао. Бразилия. 28 марта 2019 г. Вертолетный снимок участка нижнего бьефа разрушенной плотины хвостохранилища и сохранившегося правобережного водоема (спущен после января 2019 г.). Фото Вашингтон Алвес (Reuters)

Fig. 6. Corrego do Feijao. Brazil. March 28, 2019. Helicopter image of the lower pool section of destroyed tailings dam and the preserved right-bank reservoir (drained after January 2019). Photo by Washington Alves (Reuters)

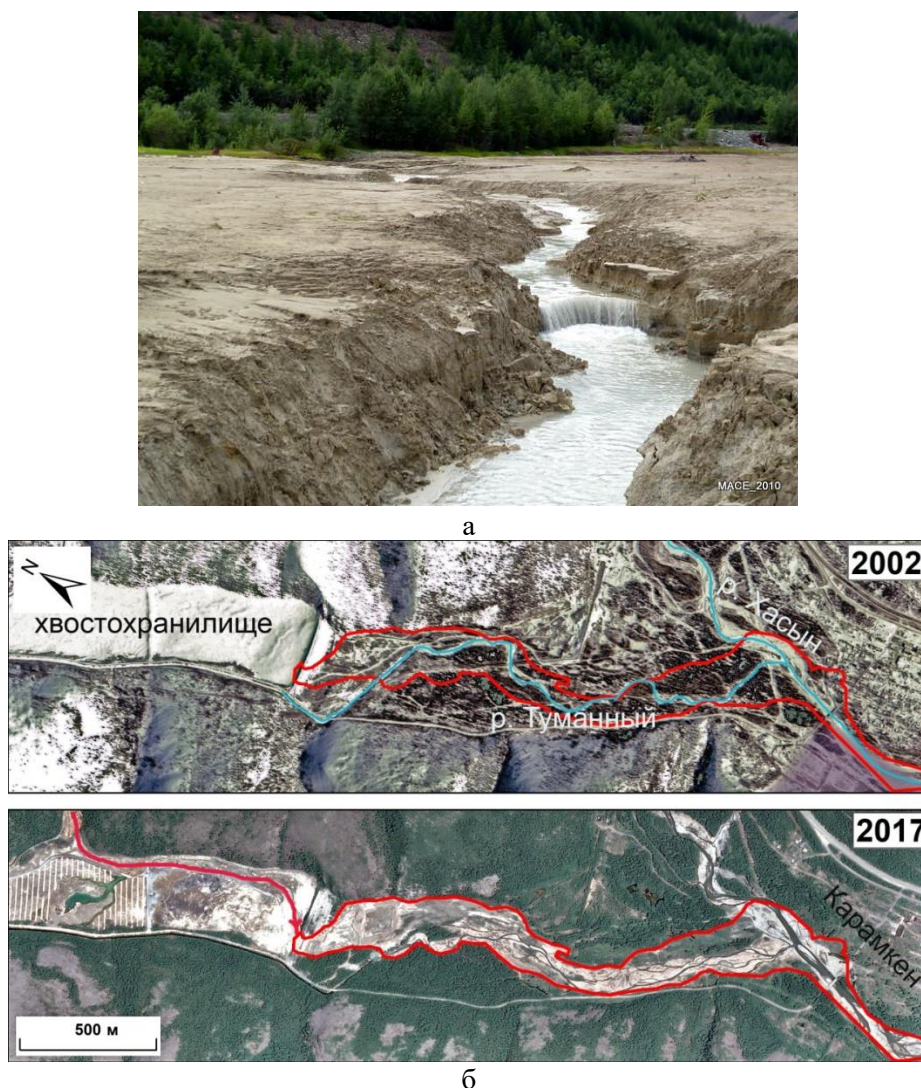
Заброшенное с 1994 г. хранилище золоторудных отходов Карамкенского ГОКа (Магаданская обл., Россия), было частично опустошено в 2009 г. при непредвиденном поступлении на поверхность сухого пляжа вод дождевого паводка руч. Туманный (рис. 7), сформировавшего разрушительный селевой поток, сопровождаемый

человеческими жертвами, токсичным загрязнением основного водотока, гибелью гидробиоты. Высота дамбы хвостохранилища около 27 м, общий объем хвостов 4,6 млн м<sup>3</sup>, участие в потоке приняло лишь меньшая их часть - менее 1 млн м<sup>3</sup> [Запорожченко, 2019d].

Рис. 7. Магаданская область. Россия. Посёлок Карамкен 29 августа 2009 г.: а – по водоему-отстойнику пролегло русло руч. Туманного, который продолжает размывать токсичные отложения продуктов обогащения, складированных в хвостохранилище бывшего Карамкенского ГОКа <https://primamedia.ru/news/132326/>; б – космоснимки Google Earth до и после прорыва дамбы. Красный контур – зона воздействия селевого потока

Fig. 7. Magadan region. Russia. The Karamken settlement, August 29, 2009: а – the bed of the Tumannyy stream runs along the sedimentation water body, which continues to erode toxic deposits of enrichment products stored in the tailings dam of the former Karamken GOK <https://primamedia.ru/news/132326/>; б – Google Earth satellite images before and after the dam break. Red outline – debris flow impact area

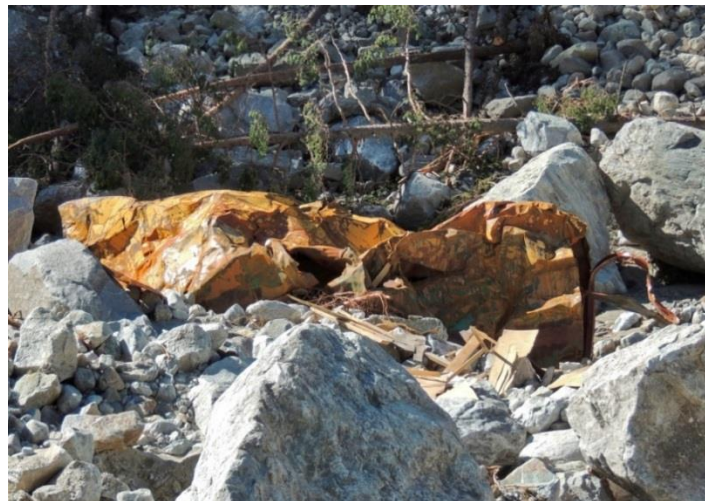
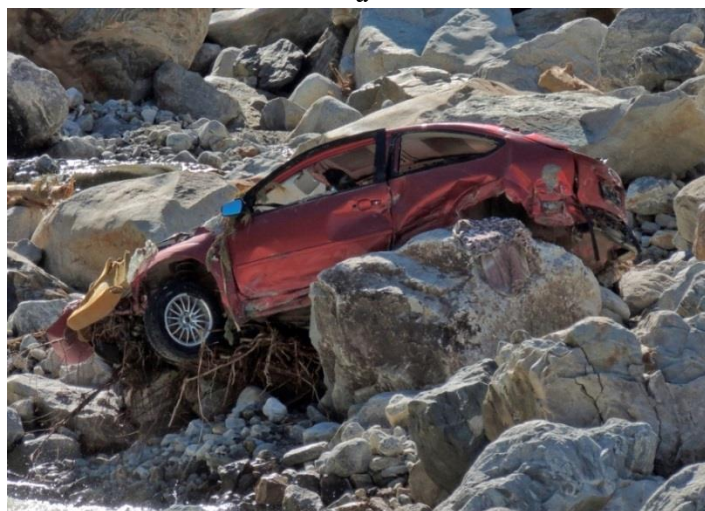
составом новейшей морены (значительное количество крупного обломочного материала) и окатанным характером (галька, валуны) флювиогляциальных отложений, поступавших в основной поток от его эрозионной деятельности. События 1 сентября 2017 г. сопровождались значительными разрушениями существующей инфраструктуры и человеческими жертвами (рис. 8).

Рис. 8. Верховья р. Адыл-Суу, Кабардино-Балкарская Республика, Россия. После прорыва озера Башкара. Сентябрь 2017 г.: а – бывший жилой блок контейнерного типа базы отдыха «Джантуган», б – автомобиль с территории базы в селевых отложениях. Фотографии Э.В. Запорожченко

Fig. 8. Upper reaches of the Adyl-Suu River, Kabardino-Balkarian Republic, Russia. After the Bashkara Lake breakthrough. September 2017: а – former container-type residential unit of the Dzhan-tugan recreation center, б – a car from recreation center territory in debris flow deposits. Photos by E.V. Zaporozhchenko

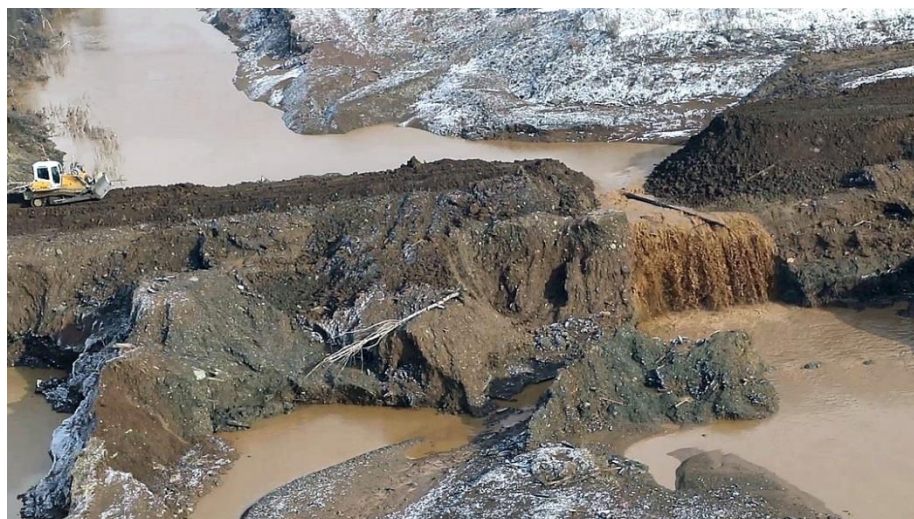
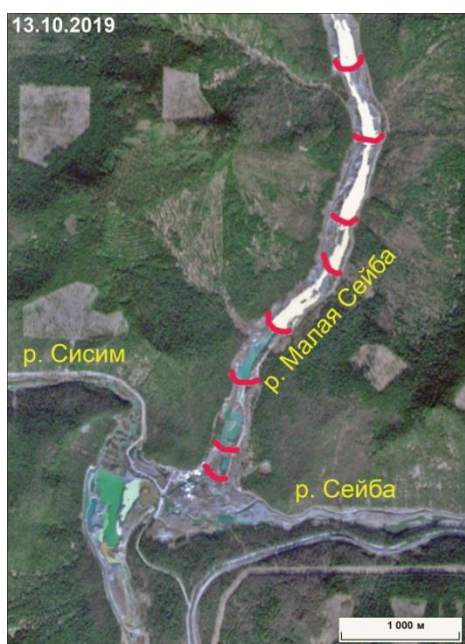
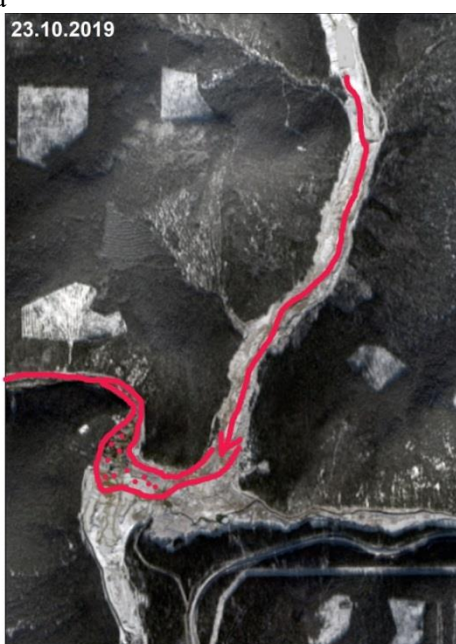
19 октября 2019 г. прорывы каскада дамб обвалования из вскрышных крупнообломочных пород разрабатываемого золоторудного рассыпного месторождения в долине р. Малая Сейба (Красноярский край, Россия) образовал селевой поток по складуемым продуктам гидромониторного перебива, унесший жизни 17 человек расположенного под дамбой рабочего поселка [Мильман, 2019] (рис. 9). Высота селевых валов достигала 4-5 м.

Рис. 9. Р. Малая Сейба. Красноярский Край, Россия. Прорыв каскада дамб золоторудного месторождения 19 октября 2019 г: а – 25 октября 2019 г. размывается верхняя дамба каскада искусственных запруд <https://imag.one/news/rosprirrodnadzor-razrabotku-mestorozhdeniya-z/1351115>, б – космоснимки Sentinel 2A до и после прорыва запруд. Красный контур – зона поражения селевым потоком

Fig. 9. Malaya Seiba River. Krasnoyarsk Territory, Russia. Breakthrough of a cascade of gold ore deposit dams October 19, 2019: а – October 25, 2019, the upper dam of cascade of artificial barrages erodes <https://imag.one/news/rosprirrodnadzor-razrabotku-mestorozhdeniya-z/1351115>, б – Sentinel 2A satellite images before and after breakthrough of barrages. Red outline – area affected by debris flow

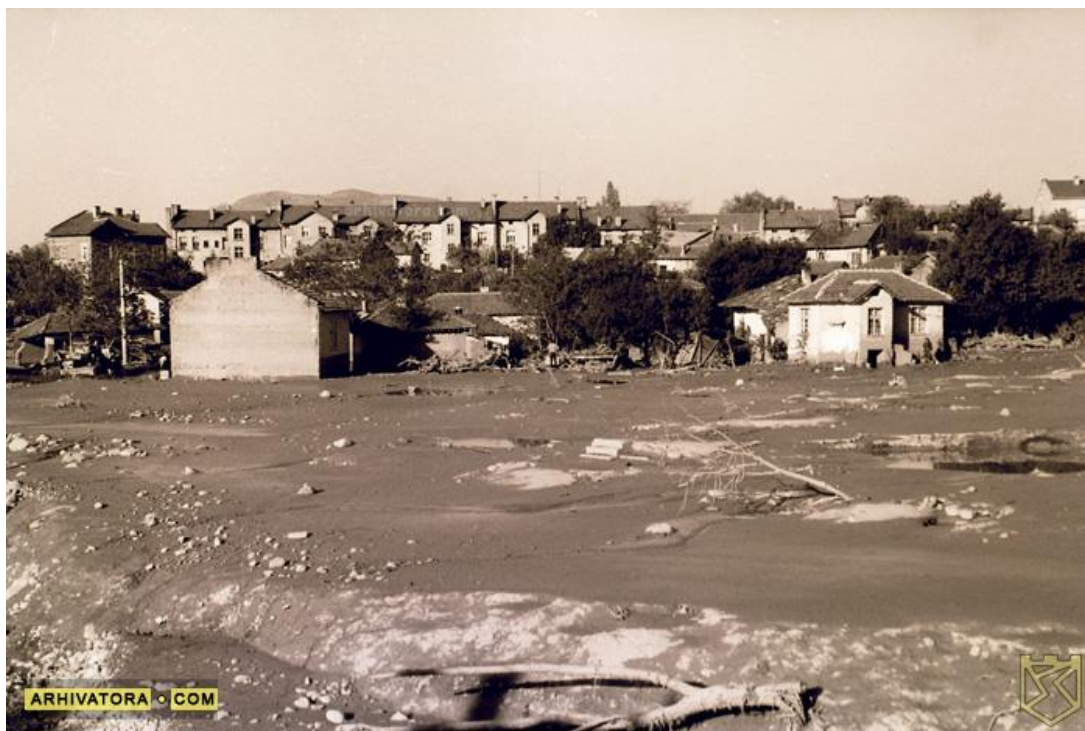
1 мая 1966 г. в Болгарии в г. Згориград в долине Лева погибло 488 человек (в том числе 12 детей), около 2000 получили ранения, а более 150 домов были разрушены от обрушения дамбы хвостохранилища свинцово-цинкового рудника «Мир» и схода селевого потока с объёмом отложений около 0,5 млн м<sup>3</sup> (рис. 10).

Рис. 10. Болгария. Згориград. 1 мая 1966 г. Отложения от прорыва хвостохранилища свинцово-цинкового рудника «Мир». Фото <http://blog.arhivatora.com>

Fig. 10. Bulgaria. Zgorigrad. May 1, 1966. Sediments from the breakthrough of the of the «Mir» lead-zinc mine tailings dam. Photo <http://blog.arhivatora.com>

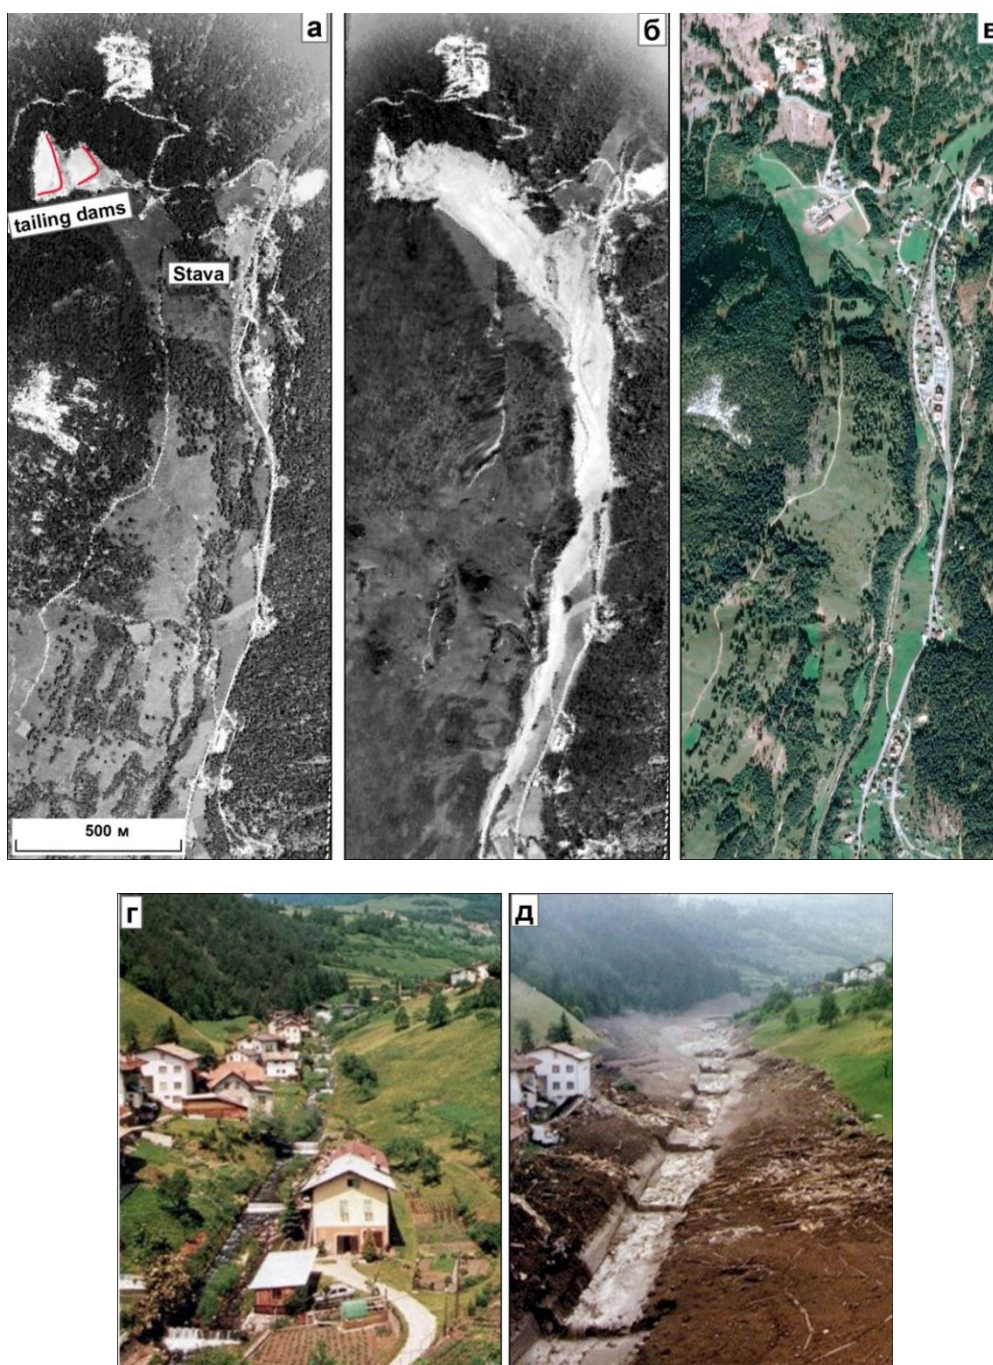
19 июля 1985 г. в Италии (Тренто) произошла катастрофа на двухкаскадном хвостохранилище Валь-ди-Ставе. Около 180 тыс. м<sup>3</sup> (всего лишь!) отходов флюоритового обогащения было вынесено на 4,2 км вниз по течению, но при высокой урбанизации подкомандной территории это привело к гибели 268 человек в г. Става и г. Тесеро, потери 62-х зданий [Genevois R., Tecca P.R., 2018]. Разрушение плотины верхней ступени системы хвостохранилищ вызвало переполнение и прорыв нижней. Образовавшаяся волна грязеподобных масс («шлама») со скоростью до 100 км/ч достигла главной водной артерии р. Авизио (рис. 11).

Рис. 11. Италия. г. Става. 19 июля 1985 г. Фрагменты аэрофотоснимков до и после обрушения дамб хвостохранилищ (а, б), фрагмент космического снимка WorldView2 от 07.10.2017 (в); фото г. Тесеро и долины р. Авицио до и после катастрофы, фото П. Треттель, обработка М.Д. Докукина (г, д)

Fig. 11. Italy. Stava. July 19, 1985. Fragments of satellite images before and after the collapse of the tailings dams (a, б), a fragment of the WorldView2 satellite image dated 07.10.2017 (в); photo of Tesero and the Avisio River valley before and after the disaster, photo by P. Trettel, photo manipulation by M.D. Dokukin (г, д)

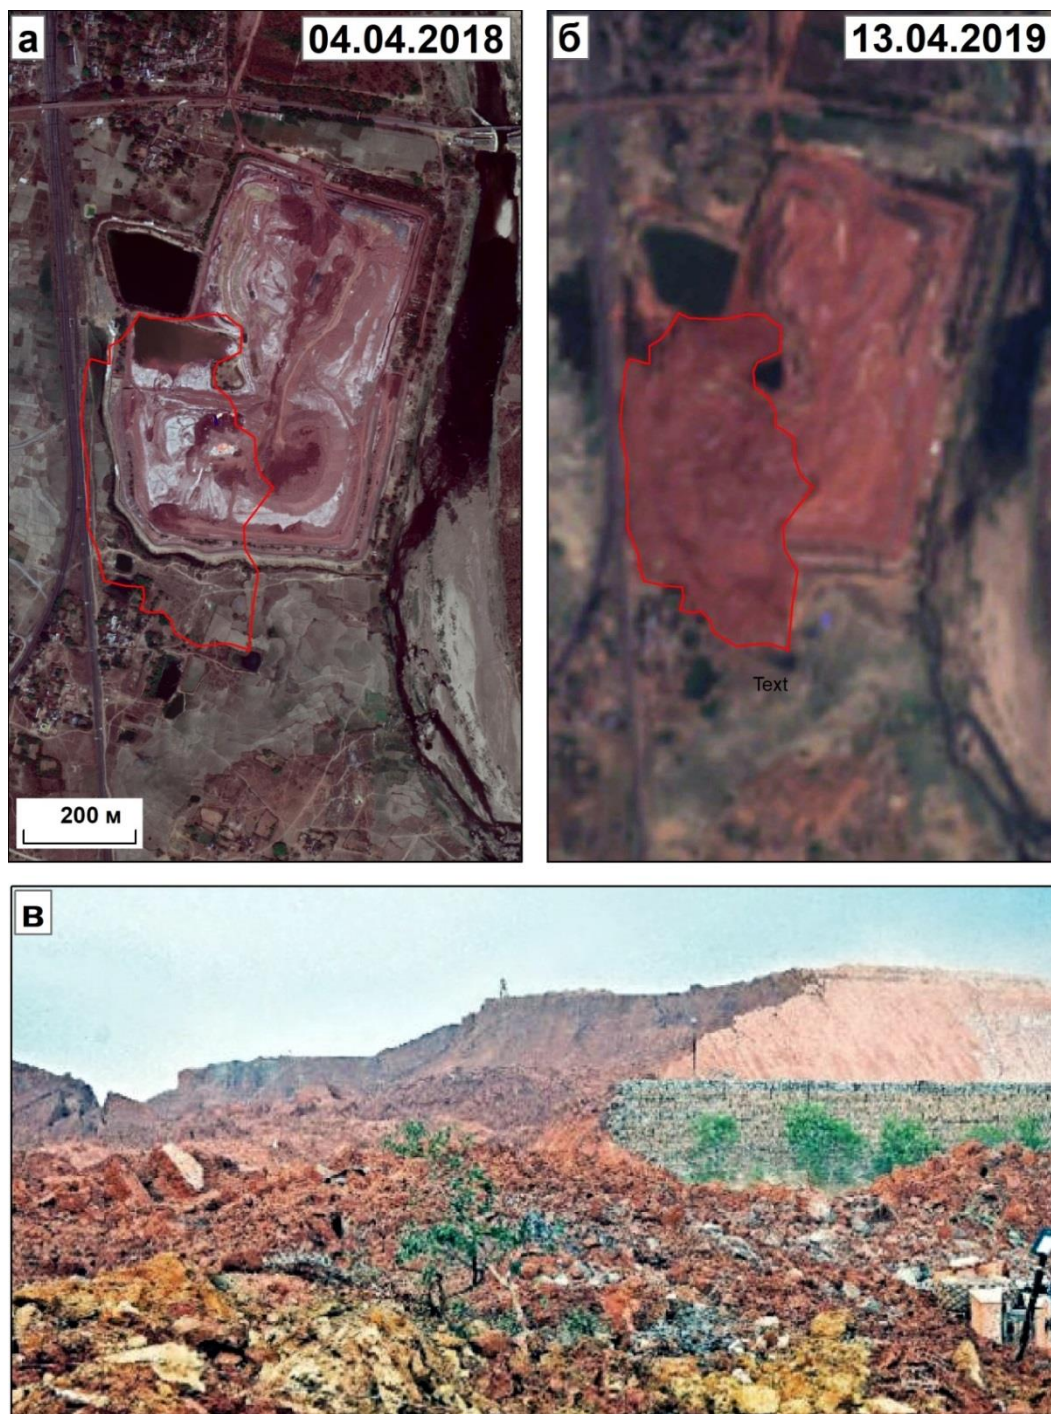
9 апреля 2019 г. в городе Мури в индийском штате Джаркханд красноцветный шлам разработки (компания Hindalco Industries Limitid) месторождения бокситов хлынул на прилегающую к оползшей дамбе обвалования территорию (площадь зоны поражения 146 тыс. м<sup>2</sup>) с проходящей по ней железной дорогой (рис. 12). В результате 1 человек погиб и было много раненых.

Рис. 12. Мури. Штат Джаркханд, Индия. 9 апреля 2019 г. Оползень на хвостохранилище месторождения бокситов. Космические снимки: а – Google Earth, б – Sentinel 2A, в – фото Bhaskar.com

Fig. 12. Muri. Jharkhand State, India. April 9, 2019 Landslide on the tailings dam of the bauxite deposit. Sattelite images: а – Google Earth, б – Sentinel 2A, в – photo by Bhaskar.com

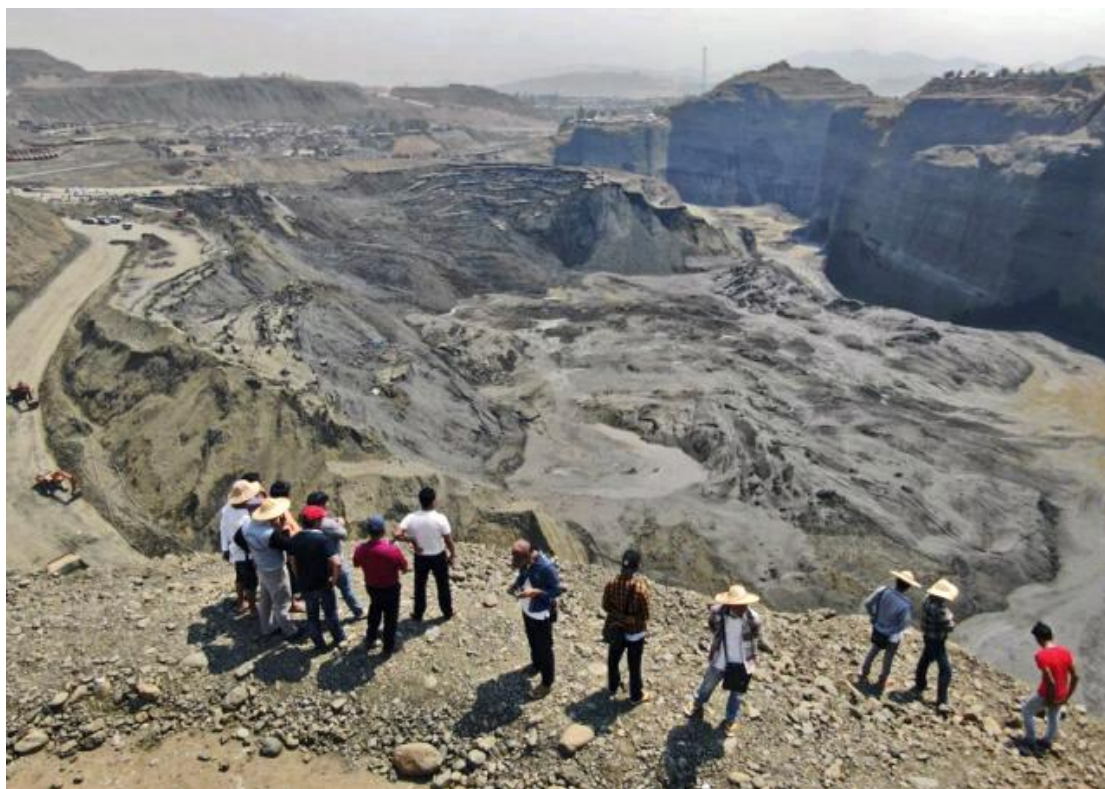
22 апреля 2019 г. произошедший размыв дамбы хранилища отходов обогащения нефритового месторождения в штате Качин на севере Мьянмы стал причиной смерти 57 работников горнодобывающей компании (рис. 12). Подобная катастрофа в том же штате 21 ноября 2015 г. унесла 113 жизней. Там же, и по той же причине, 14 декабря 2015 г. погибло еще 21 человек.

Рис. 13. Качин. Мьянма. 23 апреля 2019 г. Селевые отложения в нижнем бьефе прорванной дамбы хвостохранилища, накрывшей выработки нефритового месторождения. Image from Zaw Moe Htat via AP and Pressfrom.info.<https://blogs.agu.org/landslideblog/2019/04/25/balakh-village-1/>

Fig. 13. Kachin. Myanmar. April 23, 2019. Debris flow deposits in the lower pool of the broken tailings dam, which covered the workings of the jade deposit. Image from Zaw Moe Htat via AP and Pressfrom.info.<https://blogs.agu.org/landslideblog/2019/04/25/balakh-village-1/>
