Proceedings  
of the 5<sup>th</sup> International Conference

Tbilisi, Georgia, 1-5 October 2018

## Мероприятия по защите инфраструктуры от селевых потоков на Западном Кавказе (в пределах Лагонакского нагорья)

## Actions for protection of infrastructure against mudflows of Western Caucasus (in the Lagonaki Highlands)

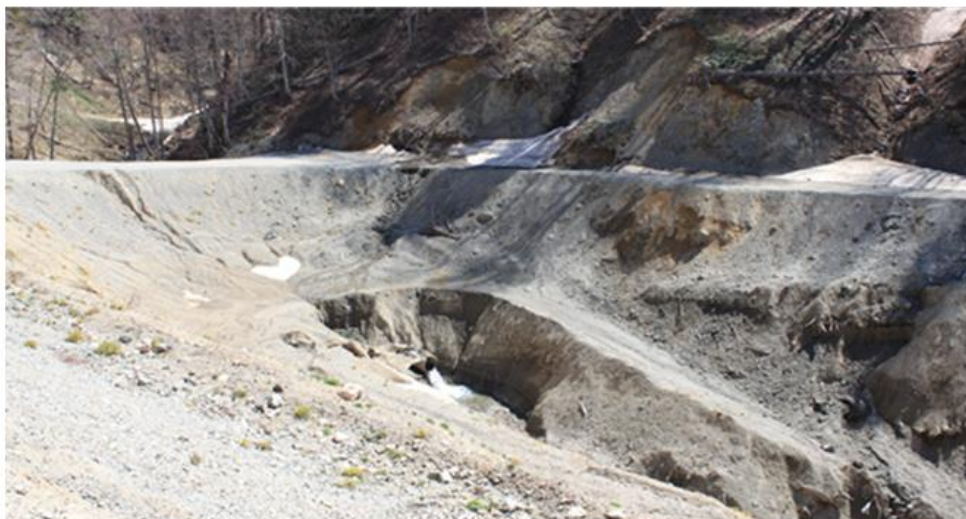
Рис. 2. Автомобильная дорога в верховьях р. Пшеха, построенная с нарушениями существующих норм и правил. Фото Д. Шулякова. Май 2011 г.

Селевые явления наблюдались здесь в октябре 2010 г. в горной части дороги, на высотах 1450-1600 м над уровнем моря (рис. 2, 3). Они были вызваны прорывом искусственного запрудного водоема за телом дорожной насыпи. Промоина в теле насыпи в ширину составила 18 м, в высоту около 20 м. Бетонные дренажные трубы, диаметром около метра, не справившиеся со своей ролью, были выброшены на несколько десятков метров вниз по балке, а русло изменилось до неузнаваемости. Кроме того, эта балка является потенциально селеопасной, ввиду того, что при ее обследовании выше места запруды были обнаружены более старые селевые отложения. Этот момент, видимо, не был учтен при проектировании дороги, что и привело к подобным последствиям [Шуляков, 2017] (рис. 3).

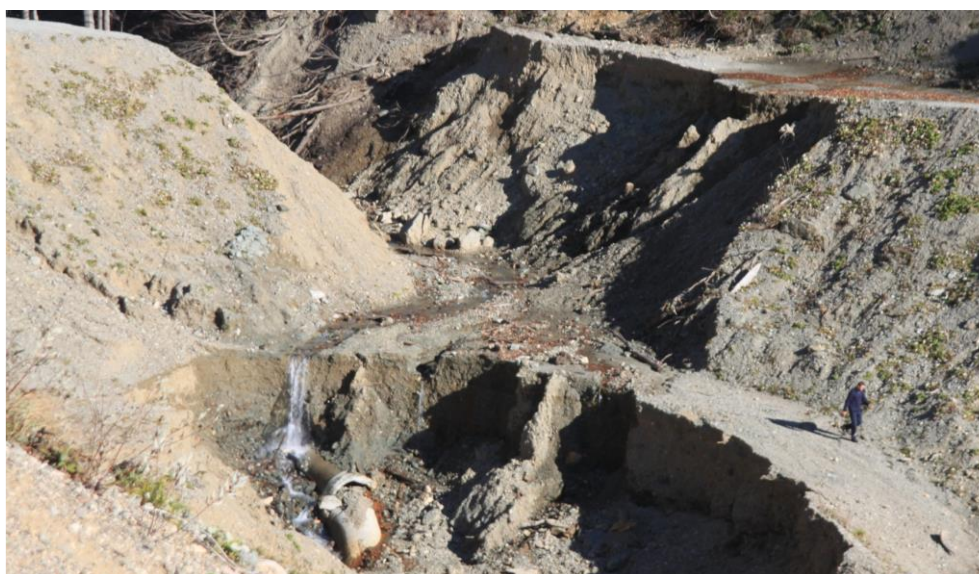
Рис. 3. Разрушенная селевым потоком автомобильная дорога в верховьях р. Пшеха. Фото Д. Шулякова. Сентябрь 2011 г.

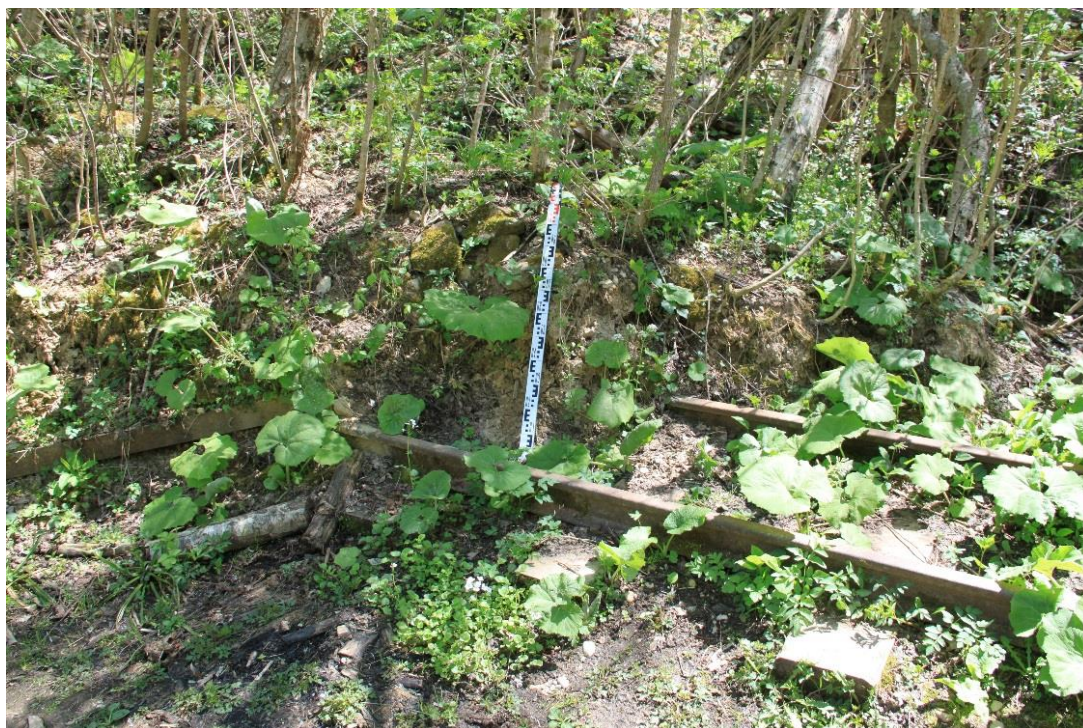
Рис. 4. Полотно узкоколейной железной дороги в Гуамском ущелье р. Курджипис было уничтожено оползнем. Фото Д. Шулякова, апрель 2018 г.

В середине 1990-х и в начале 2000-х годов сообщение пос. Мезмай и пос. Гуамка прекратилось ввиду экономических причин. В 2006-2007 гг. железнодорожное полотно на всем протяжении Гуамского ущелья было восстановлено полностью. Однако при восстановлении железной дороги не учитывались строительные нормы и правила, не проводились противооползневые и противоселевые работы. Игнорирование СНиП и не профессиональный подход к реконструкции узкоколейки привели к разрушению значительного участка железнодорожного полотна [Шуляков, 2017] (рис. 4, 5).

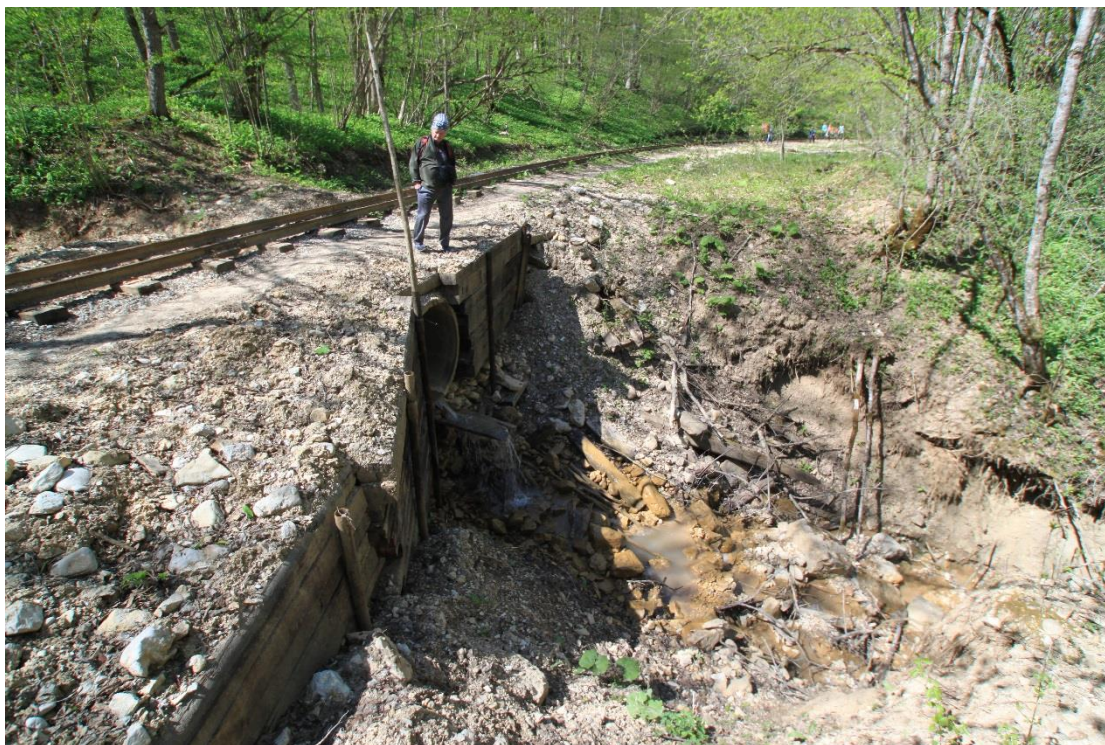
Рис. 5. Неправильное техническое решение при восстановлении железной дороги привело к размыву ее полотна. Фото Д. Шулякова, апрель 2018 г.
