## Гляциогеоморфологические условия формирования селей р. Герхожан-Су (Центральный Кавказ)

**Аннотация.** Бассейн р. Герхожан-Су – один из самых селеактивных и селеопасных на Северном Кавказе. На основе анализа разновременной аэрокосмической информации, данных наземных и вертолётных наблюдений зона зарождения селей представлена как система моренных потенциальных селевых массивов и участков их взаимодействия с потоками талых ледниковых вод и дождевых паводков. В эволюции ледника Каяартыбаши выявлено два этапа, во время которых происходило формирование гляциальных паводков и селей вследствие прорывов внутриледниковых и подледниковых водоёмов – на участке левого ледникового цирка с высотой днища 3500-3600 м в начале 1960-х годов, и на участке верхнего ледникового цирка с высотой днища 3720-3800 м в начале 2000-х годов и в настоящий период. В моренных массивах разного генезиса и морфологии, образованных потоками льда с различными условиями питания льдом и обломками, вследствие таяния льда, заключённого в них, происходило разжижение рыхлообломочных масс с потерей устойчивости на участках откосов значительной протяжённости. При выпадении ливней, как в 1977 г., эти массы формировали селе

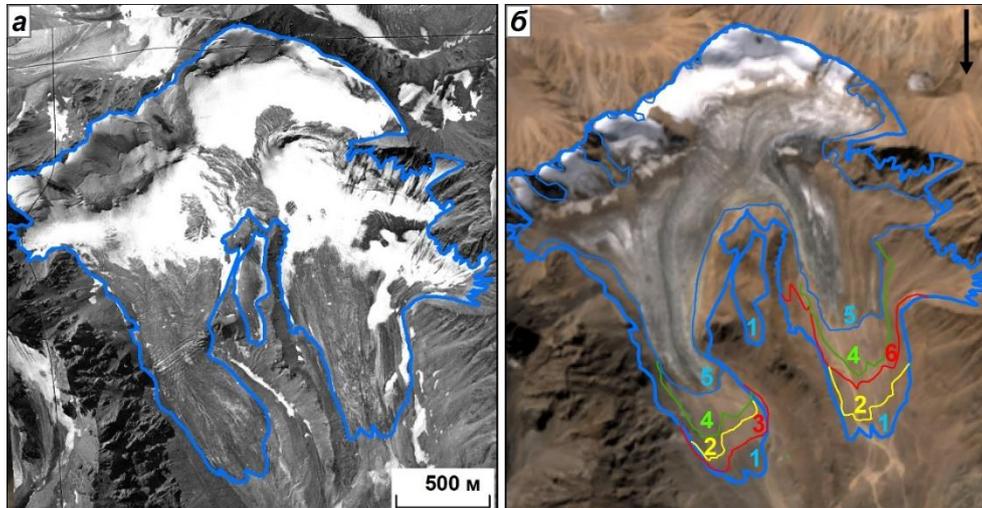
Рис. 1. Ледник Каярты (Каяартыбаши) в 1957-2019 гг.: а – аэрофотоснимок 16.08.1957 г.; б – границы ледника на космоснимке Sentinel 2A 28.08.2019 г.: 1 – 16.08.1957 г., 2 – 08.09.1973 г., 3 – в период 1988-2000 гг., 4 – 31.07.2007 г., 5 – 16.08.2019 г., 6 – 22.09.2000 г.

Fig. 1. Kayarta glacier (Kayaartybashi) in 1957-2019: a - aerial photograph of 08.16.1957; б - glacier boundaries in the Sentinel 2A satellite image on 08/28/2019: 1 - 08/16/1957, 2 - 09/08/1973, 3 - in the period 1988-2000, 4 - 07/31/2007, 5 - 16.08.2019, 6 - 22.09.2000

По данным аэрофотоснимка 1957 г. и космоснимка Sentinel 2A от 28.08.2019 г. определена площадь ледников и её изменения за 62 года. На рис. 1 показаны контуры ледников в 1957 и 2019 гг. и границы языков ледников в разные годы. Площадь ледника в 1957 г. составляла 3,07 км<sup>2</sup>. В то время был ещё ледник между западным и восточным языками, который имел площадь 0,07 км<sup>2</sup>. К 2019 г. общая площадь оледенения сократилась на 1,1 км<sup>2</sup> (на 35%) и составила 1,99 км<sup>2</sup>.

Самое низкое положение восточного языка ледника отмечено в период 1988-2000 гг. (граница №3 ледника на рис. 1, установленная по различию рельефа в предполье ледника на снимках 1988 и 2000 гг.). К 2000 г. ледник от самого низкого положения уже отступил на 50-80 м. Западный язык ледника за 1973-2000 гг. отступил на 170-145 м (5-6 м/год). Такие различия в динамике западного и восточного языков в работе [Золотарёв и др., 1982] объяснены следующим образом – уменьшение толщины льда привело к тому, что через подлёдный гребень в западном направлении поступало меньше льда, и основная его масса перетекала в восточном направлении. Этот подлёдный гребень (ригель) на рис. 2 отмечен под номером 2.

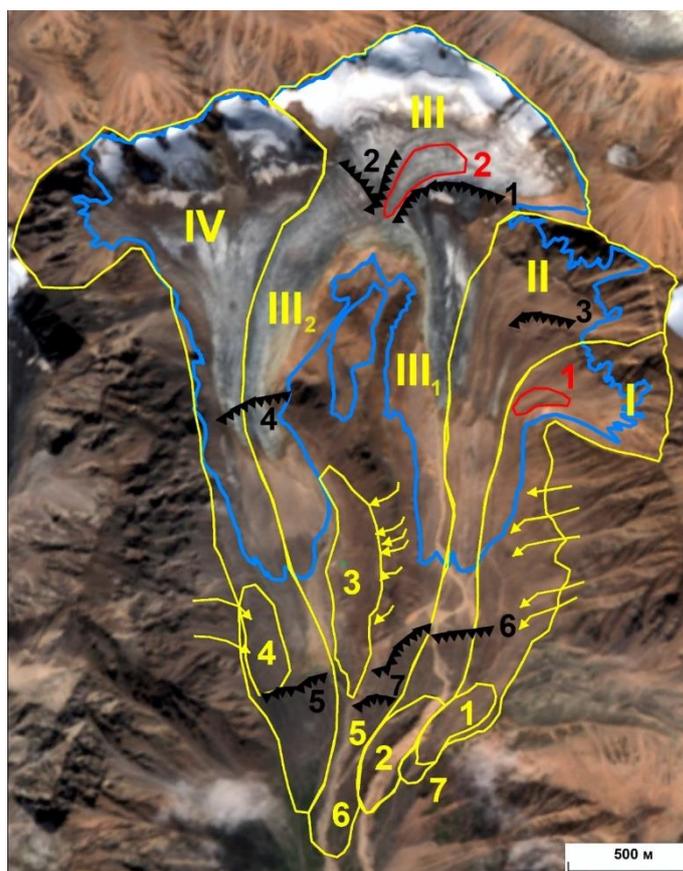
Рис. 2. Схема потоков льда и моренных массивов ледника Каярты (на космоснимке Sentinel 2A 28.08.2019): синий контур – границы ледника Каярты в 1957 г., красные контуры – предполагаемые участки аккумуляции талых ледниковых вод № 1-2, жёлтые контуры – ледниковые потоки № I-IV и моренные массивы № 1-7, чёрные зубчатые линии – ригели № 1-6, жёлтые стрелки – участки поступления обломочно-ледяных масс на поверхность потоков ледника

Fig. 2. Scheme of ice flows and moraine massifs of the Kayarta glacier (on the Sentinel 2A satellite image on 08/28/2019): blue contour - the boundaries of the Kayarta glacier in 1957, red outlines - supposed areas of accumulation of melted glacial waters No. 1-2, yellow outlines - glacial flows No. I-IV and moraine massifs No. 1-7, black jagged lines – riegels No. 1-6, yellow arrows - areas of inflow of ice-clastic masses on the surface of glacier flows

Для оценки динамики разных участков ледник был разделён на потоки льда, имеющие различные области питания (рис. 2). Выделено 4 потока, из которых поток III, начинающийся в верхнем цирке, раздваивается на потоки III<sub>1</sub> и III<sub>2</sub> в составе восточного и западного языков.

В XXI веке оба языка ледника стали отступать примерно в одном темпе. С 2007 по 2019 гг. восточный язык отступил на 235-180 м, а западный – на 250-230 м (потоки льда IV-III<sub>2</sub> и III<sub>1</sub>-II соответственно). В это время сыграли роль подлёдные гребни (ригели)

№1 на рис. 2, так как толщина льда ещё уменьшилась, и ригели стали препятствием для оттока льда в восточном направлении.

Возможно, что такое соотношение высоты ригелей и толщины льда, а также поднятие высоты границы питания, способствовало тому, что, как отмечено в работах [Докукин и др., 2012; Докукин и др., 2018], в верхнем цирке ледника Каярты периодически в периоды интенсивной абляции накапливались большие объёмы воды, сброс которых становился причиной схода катастрофических селей в 1999, 2000, 2011 и 2017 гг. Участок аккумуляции талых ледниковых вод в верхнем цирке ледника Каярты на рис. 2 отмечен красной цифрой № 2.

На рис. 2 на участке, прилегающем к левой составляющей р. Кая-Арты-Су, показаны моренные массивы № 1, 2 и 7. Массивы № 1 и 7 образованы потоком ледника I в условиях налегания на его поверхность нескольких обломочно-ледяных конусов, стекавших с левого склона цирка. Направления таких потоков обломочно-ледяных масс показаны на рис. 2 жёлтыми стрелками. Обломочно-ледяные конуса, переходящие ниже в обломочно-ледяные потоки, формировались в процессе схода снежных лавин с большим количеством обломочного материала. Снежные массы лавин перелетовывали на высотах 3300-3400 м благодаря наличию обломочного чехла, предохраняющего от таяния. В итоге у окончания потока I образовался ледово-обломочный массив площадью около 55 тыс. м<sup>2</sup>. На рис. 9 показан этот массив в разные годы и отмечены контуры образовавшихся на нём оплывин.

Моренный массив № 2 (рис. 2) – главный очаг формирования селей XX и XXI веков. По геоморфологическим признакам авторами отнесён к группе моренных форм – моренным пьедесталам, охарактеризованным в работе [Докукин и др., 2016]. В моренных пьедесталах чаще всего формируются крупные эрозионные формы – селевые врезы. Селевой врез (моренный каньон), параметры которого детально описаны в работе [Черноморец, 2005], начал формироваться в первой половине XX века. Значительные изменения в его параметрах произошли в период селей 1960-х годов и после селей 2000 г. (рис. 10). Примечательно, что максимальное врезание в дно каньона и в его боковая эрозия происходили во время первой волны селя в 2000 г. На кадре видеосъёмки 19 августа 2000 г. можно оценить увеличение глубины каньона в сравнении с 1999 г. – примерно на 15-20 м. (рис. 11).

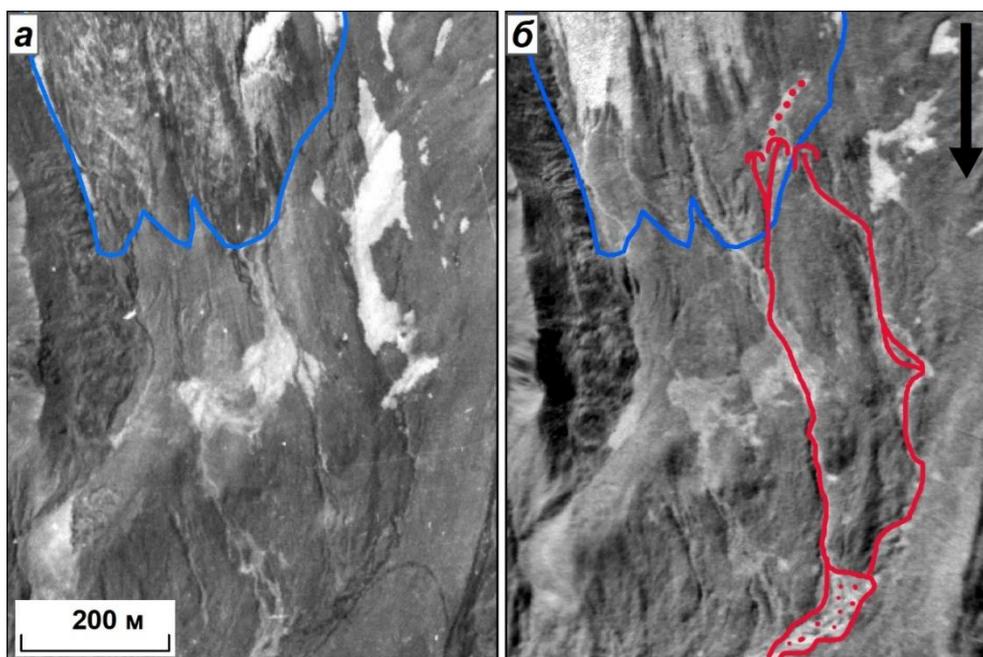
Рис. 3. Конец западного языка ледника Каярты и следы селей 60-х годов XX века на аэрофотоснимках: *a* – 16.08.1957 г., *б* – 08.09.1973 г.

Fig. 3. The end of the western tongue of the Kayarty glacier and traces of debris flows of the 60s of the XX century in aerial photographs: *a* - 08.16.1957, *б* - 09.08.1973

Сопоставление условий аккумуляции талых ледниковых вод в верхнем цирке ледника Каярты в XXI веке с фактами схода селей в 1960, 1961 и 1962 гг. позволило сделать предположение о том, что в 60-х годах был аналогичный процесс. Это возможно происходило на участке левого цирка ледника на высотах 3500-3600 м (поток льда №1 на рис. 2). В течение трёх лет подряд происходило формирование устойчивой подлёдной дренажной сети из левого цирка, сопровождавшееся прорывами накопленных в леднике вследствие интенсивной абляции больших объёмов талых ледниковых вод. Предполагаемый участок аккумуляции талых ледниковых вод на рис. 2 отмечен красной цифрой №1. На рис. 3 показаны следы выхода предполагаемых водных импульсов с левого цирка у окончания западного языка ледника Каярты. Штриховой линией отмечено бывшее подлёдное русло.

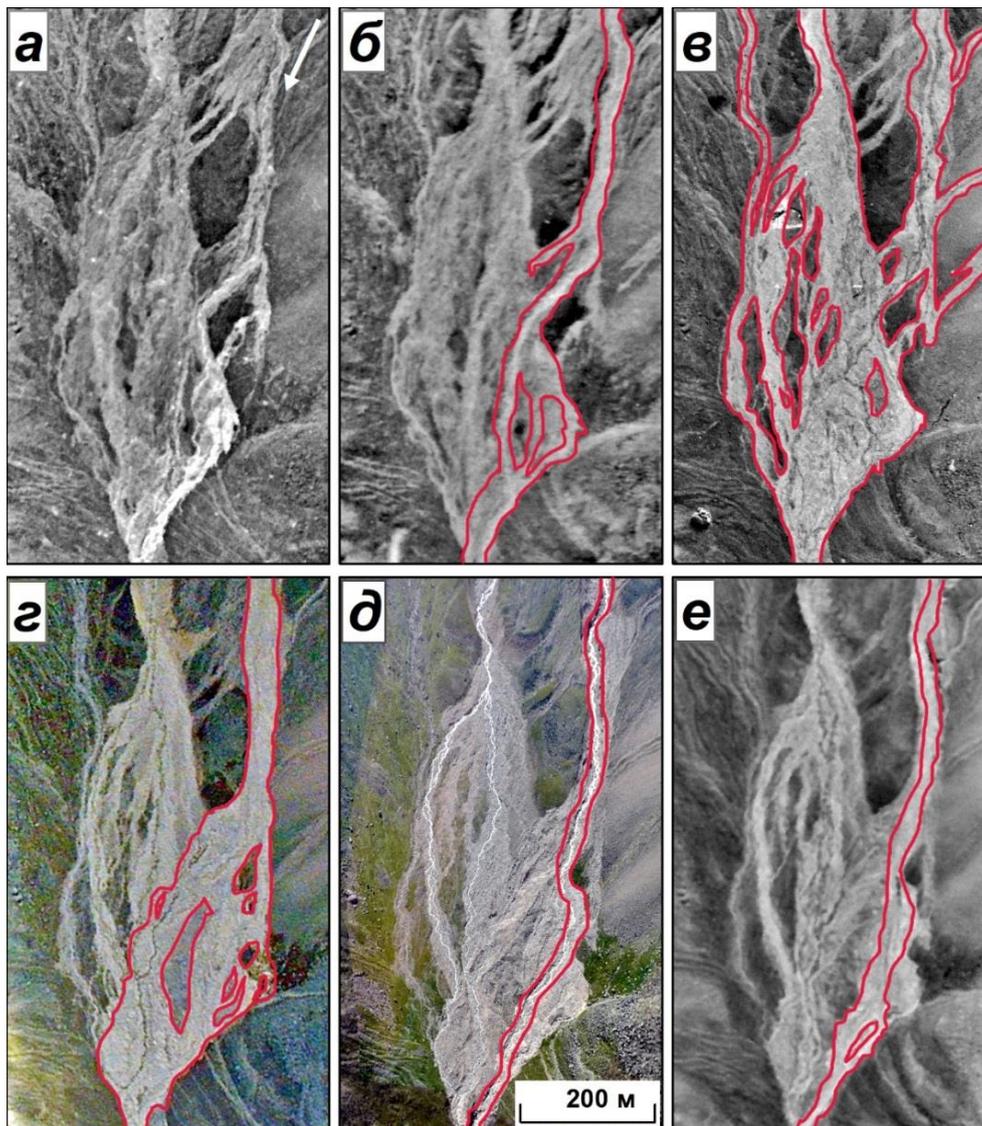
Рис. 4. Пролувиальное поле (участок промежуточной аккумуляции селевых потоков – слияние левого и правого истоков р. Кая-Арты-Су): а – 16.08.1957 г., б – 08.09.1973 г., в – 10.08.1978 г. (аэрофотоснимки), г – 22.09.2000 г. (вертолётный снимок Никитина М.Ю.), д – 15.08.2011 г. (вертолётный снимок Докукина М.Д.), е – 12.09.2017 г. (космоснимок Канопус В1). Зоны отложений селевого материала показаны красными контурами

Fig. 4. Proluvial field (area of intermediate accumulation of debris flows - confluence of the left and right sources of the Kaya-Arty-Su river): а - 08.16.1957, б - 09/08/1973, в - 08/10/1978 (aerial photographs), г - September 22, 2000 (helicopter image of Nikitin M.Yu., д - August 15, 2011 (helicopter image of M.D. Dokukin), е - September 12, 2017 (satellite image of Kanopus V1). Areas of debris flow material deposition are shown with red outlines

Отличительной особенностью селей, сформировавшихся от водных импульсов с ледника, является минимальное отложение селевых масс на участке пролювиального поля ниже ледниково-моренного комплекса (рис. 4, фрагменты *б*, *д*, *е*) в отличие от селей 1977 г. (фрагмент *в*). В этом плане селевые потоки 2000 г. (фрагмент *з*) характеризуются

большей площадью отложений вследствие обрушения правого склона моренного каньона и прохождения многочисленных селей с меньшими расходами потоков.

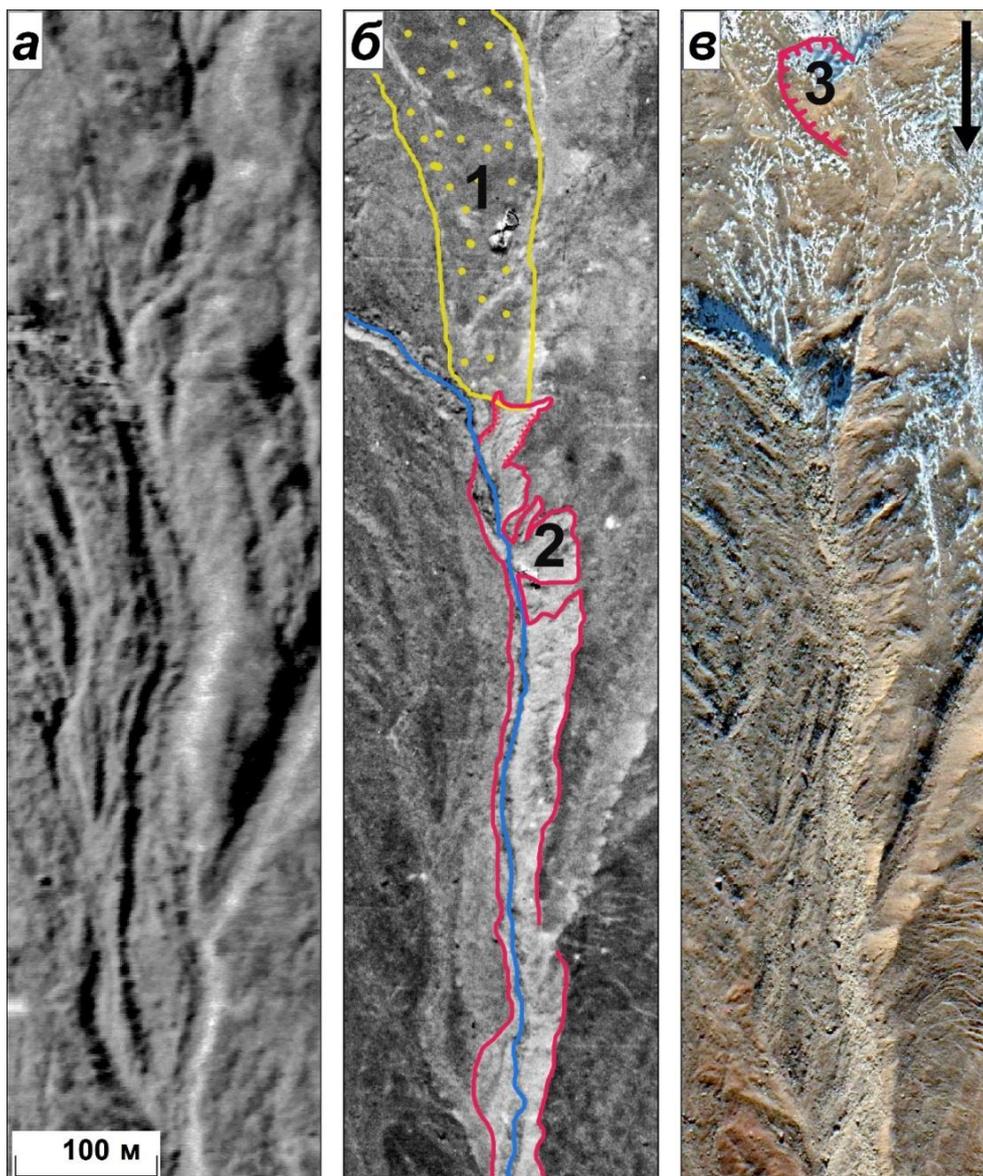
Рис. 5. Очаг селя 1977 г. (правая составляющая р. Кая-Арты-Су): а – аэрофотоснимок 08.09.1973 г., б – аэрофотоснимок 10.08.1978 г.: 1 – ледово-обломочный массив (№ 3 на рис. 2), 2 – участок массовых оплывин на левой береговой морене ледника Каярты (восточный язык, № 5 на рис. 2) и эрозионного углубления русла, в – космоснимок 17.10.2019 г. (Google Earth): 3 – термокарстовый провал

Fig. 5. The center of a debris flow 1977 (the right component of the Kaya-Arty-Su river): a - aerial photograph of 09/08/1973, б - aerial photograph of 08/10/1978: 1 - ice-clastic massif (No. 3 in Fig. 2), 2 - area of massive floods on the left coastal moraine of the Kayarta glacier (eastern tongue, No. 5 in Fig. 2) and erosional deepening of the channel, в - satellite image of October 17, 2019 (Google Earth): 3 - thermokarst dip

Селевые потоки 1977 г. охарактеризованы в работах [Герасимов, 1980; Золотарёв и др. 1982; Флейшман и др., 1979]. Авторы проанализировали следы селей 1977 г. в результате сравнения аэрофотоснимков 1973, 1975 и 1978 гг. (рис. 5). Участок зарождения селей на схеме (рис. 2) относится к моренным массивам № 3 и 5.

Моренный массив № 5 (рис. 2), на котором происходили многочисленные оплывины, обозначенные на рис. 5 под № 2, можно охарактеризовать как комплекс, образованный потоками III<sub>1</sub> и III<sub>2</sub> (рис. 2) в условиях наличия выступов коренного ложа (ригели № 6 и 7), осложнявших движение потоков. Под №1 на рис. 5 показано окончание массива террасовидной береговой морены (№ 3 на рис. 2) со следами напоязания масс потока № III<sub>1</sub>. Весь массив показан на рис. 6. На фрагменте аэрофотоснимка 1957 г. видны следы схода нескольких оплывин на участке шириной 120 м.

Сложное взаимодействие потоков льда с ледово-обломочными массами в условиях значительных неровностей коренного рельефа (ригелей 5, 6, 7 на рис. 2) привело к тому, что моренный массив 5 имел морфологические признаки и береговой морены, и ледово-обломочной массы, и содержал в составе большие объёмы льда. Массовое формирование оплывин на участке № 5 в 1977 г. протяжённостью более 400 м было связано с таянием внутреннего льда и действием атмосферных осадков, и происходило подобно процессу на правой береговой морене ледника Чунгурчатчиран на севере Эльбруса, зафиксированному туристом М.В. Голубевым (рис. 7) в 2006 г. Само формирование нового короткого вреза в массиве № 5, отмеченное в работе [Золотарев и др., 1982], предположительно было обусловлено выбросом грязекаменной массы из массива № 3, на поверхности которого развиты термокарстовые воронки (№3 на фрагменте *в* рис. 5).

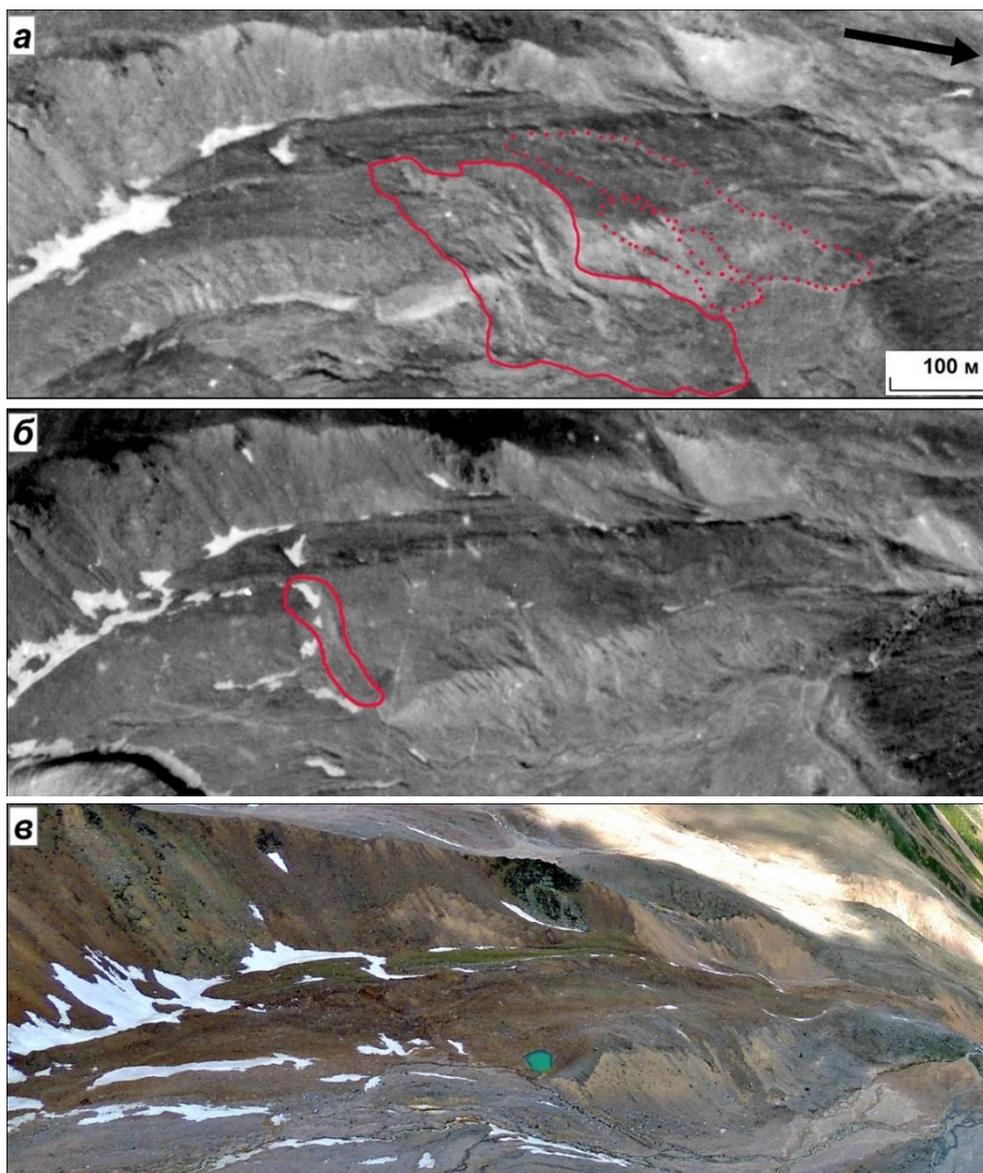
Рис. 6. Ледово-обломочный моренный массив (левая террасовидная береговая морена, № 3 на рис. 2) и следы схода оплывин (красные контуры): *а* – аэрофотоснимок 16.08.1957 г., *б* – аэрофотоснимок 27.07.1988 г., *в* – 22.08.2017 г. (вертолётный снимок Докукина М.Д., без привязки к аэрофотоснимкам)

Fig. 6. Ice-clastic moraine massif (left terraced coastal moraine, no. 3 in Fig. 2) and traces of earthflows (red outlines): *a* - aerial photograph of August 16, 1957, *б* - aerial photograph of July 27, 1988, *в* - August 22 .2017 (helicopter image of Dokukin M.D., without reference to aerial photographs)

Массы оплывин отложились на площади более 22 тыс. м<sup>2</sup>. На аэрофотоснимке 1957 г. ниже обнаруживаются следы более старых оплывин (оконтурены штриховой линией), массы которых могли быть плотиной водному потоку с восточного языка ледника и причиной формирования озера, которое, возможно, прорвалось в 1934 г. На последних снимках XXI века следы оплывин уже слабо различимы – они размывы и занесены флювиогляциальными потоками с восточного языка ледника.

Относительно генезиса ледово-обломочного массива можно сделать предположение, что обломочная масса сгружалась на ледниковый поток Ш<sub>2</sub> в составе правой боковой морены потока Ш<sub>1</sub> через понижения в небольшом водораздельном гребне (показано жёлтыми стрелками на рис. 2). При этом захватывались склоновые отложения. Таким образом, формировалась двуслойная толща, содержащая в основании

лёд потока Ш<sub>2</sub>, а в верхнем слое наложенную ледово-обломочную массу. Справа эта возвышающаяся над дном долины масса ограничена прислонённой грядой береговой морены потока Ш<sub>2</sub>, выделяющейся на фрагменте *в* (рис. 6) светлым тоном.

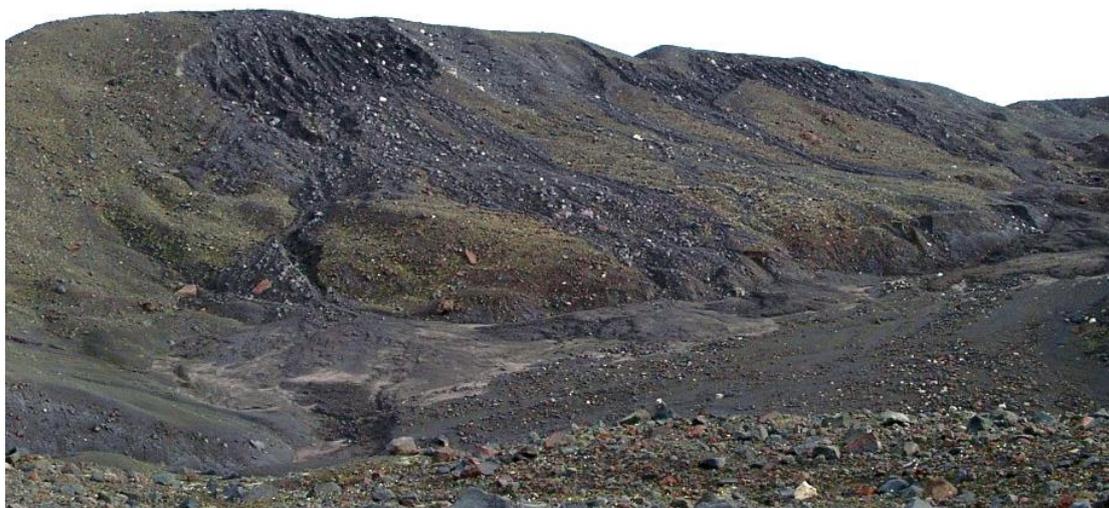
Рис. 7. Следы схода оплывин на правой береговой морене ледника Чунгурчатчиран (фото Голубева М.В., 2006 г.)

Fig. 7. Traces of the earthflows on the right coastal moraine of Chungurchatchiran glacier (photo M. Golubev, 2006)

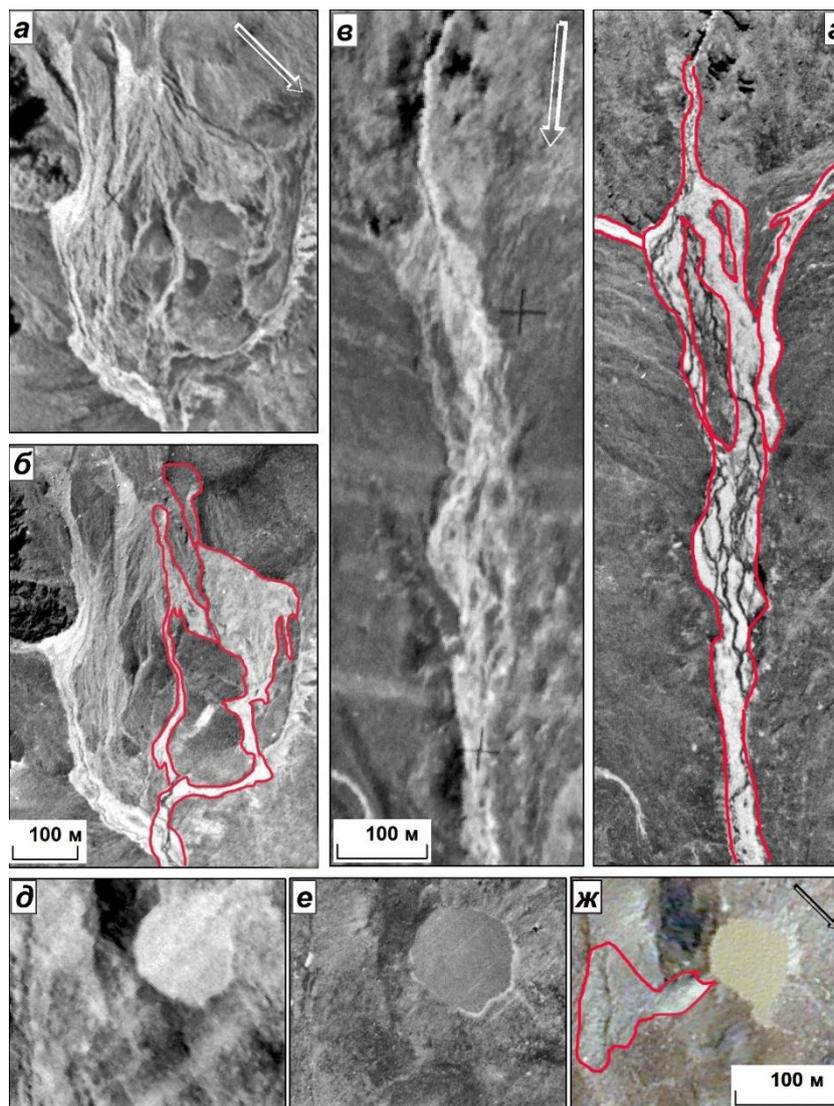
Рис. 8. Очаг селя 1977 г. в верхьях р. Сакашиль-Су на аэрофотоснимках: уступ ледниково-моренного комплекса (забронированного глетчера): *а* – 1975 г., *б* – 10.08.1978 г., дно долины р. Сакашиль-Су ниже коренной ступени рельефа: *в* – 1975 г., *г* – 10.08.1978 г., озеро на массиве забронированного глетчера: *д* – 1975 г., *е* – 10.08.1978 г., *ж* – 22.09.2000 г. (фото Никитина М.Ю.). Красные контуры – эрозионно-оползневые воронки и селевые отложения

Fig. 8. The center of the debris flow in 1977 in the upper reaches of the Sakashil-Su river on aerial photographs: the ledge glacial moraine complex (debris-covered glacier): *a* - 1975 *б* - 10.08.1978, at the bottom of the river valley Sakashil-Su below the ledge of relief: *в* - 1975, *г* - 08/10/1978, lake on the array of the debris-covered glacier: *д* - 1975, *е* - 08/10/1978, *ж* - 09/22/2000 (photo by Nikitin M.Yu.). Red outlines - erosion-landslide niches and debris flow deposits

В селевом процессе 1977 г. участвовал и ледниково-моренный комплекс в верховьях р. Сакашиль-Су – правой составляющей р. Герхожан-Су. На рис. 8 показаны изменения в массиве слившихся забронированных глетчеров с фронтальными уступами, расположенных ниже озера. В 1977 г. на фронтальном уступе массива забронированного глетчера образовались две свежие эрозионно-оползневые воронки шириной до 55 м у подножья которых отложились селевые массы на площади около 30 тыс. м<sup>2</sup>. Так как на самой бровке уступа следов эрозионных размывов не было сделан вывод, что произошёл сброс грязекаменной массы из массива забронированного глетчера, внутрь которого поступали потоки воды с ледников.

При этом подтвердить подземный прорыв озера, расположенного выше на расстоянии 370 м от верха эрозионно-оползневой воронки, не представилось возможным, так как в 1978 г. озеро было в таких же размерах, как и в 1975 г. (рис. 8*д*, *е*). Озеро уменьшилось позже. Это зафиксировано на фотографии М.Ю. Никитина 22.09.2000 г. (рис. 8*ж*). При этом прорыва озера не было. Произошло оползание стенки моренной котловины без следов потока ниже озера. В настоящее время сток с озера осуществляется по поверхностному каналу.

Ниже по долине р. Сакашиль-Су следы селевого потока продолжались непрерывно, что позволило сделать вывод о мощном выбросе грязекаменного потока, который не отложил полностью обломочный материал у подножья уступа, а продолжил

движение вниз по долине (рис. 8в, з). Возможно, этот селевой импульс способствовал единственному сходу селя вниз по долине до слияния с р. Кая-Арты-Су в XX и XXI веках.

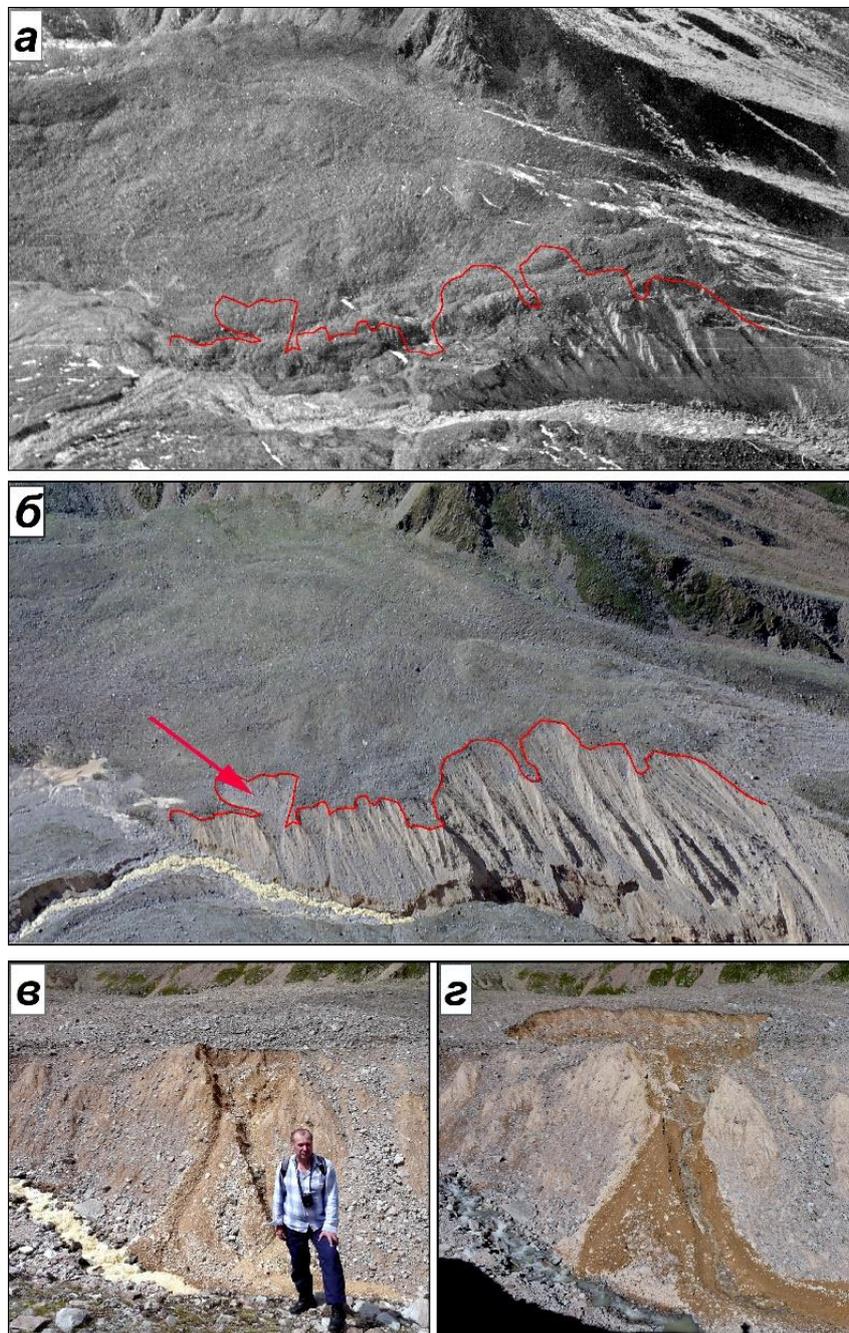
Рис. 9. Ледово-обломочный моренный массив (левая террасовидная береговая морена западного языка ледника Каярты, № 1 на рис. 2) и следы схода опыльвин: а – 1991 г., б – 2017 г. (вертолётные снимки Докукина М.Д., стрелкой показан контур опыльвины 2009 г.), в – 19.08.2009 г., з – 22.08.2009 г. Фото М.Д. Докукина

Fig. 9. Ice-clastic moraine massifs (left terraced coastal moraine of the western tongue of the Kayarty glacier, No. 1 in Fig. 2) and traces of earthflows: а - 1991, б - 2017 (helicopter images of M.D. Dokukin, arrow the contour of the 2009 earthflow is shown), в - 08/19/2009, з - 08/22/2009. Photo by M.D. Dokukin

Процесс формирования оплывин начался после селя 1977 г. и продолжается по настоящее время. По мере сползания участков продольного вала моренного массива 1 (рис. 2) в процессы формирования оплывин стали вовлекаться массы самого массива и оплывины стали заметно шире. 21 августа 2009 г. авторами был зафиксирован сход небольшого селя, вызванный оплывиной объёмом 1,5 тыс. м<sup>3</sup>. Разжиженная масса на участке шириной 45 м вытекла через горловину шириной 3-4 м (рис. 9в, г). Причём за

4 часа до схода оплывины не было признаков разжижения и деформации участка склона, с которого сошла оплывина. Сель прошёл через всё пролювиальное поле, но в нижней части долины он себя не проявил (уровнемер не зафиксировал подъёма уровня).

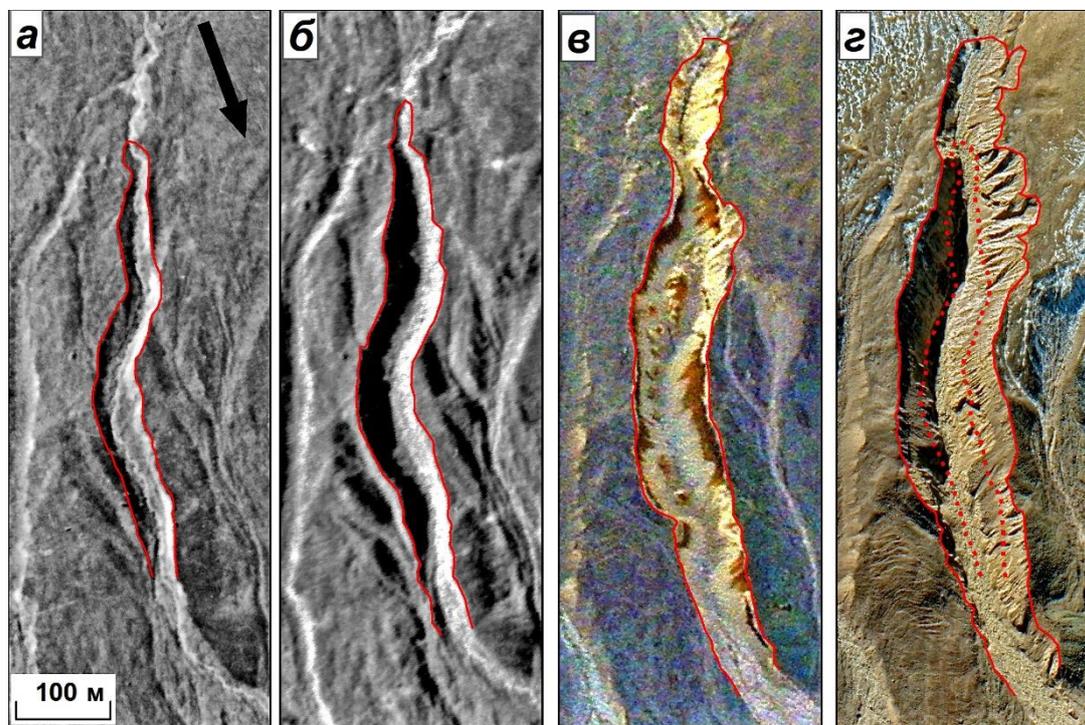
Рис. 10. Моренный каньон в верховьях левой составляющей р. Кая-Арты-Су (моренный пьедестал, № 2 на рис. 2): *а* – аэрофотоснимок 16.08.1957 г., *б* – аэрофотоснимок 08.09.1973 г., *в* – вертолётный снимок Никитина М.Ю. 22.09.2000 г., *г* – космоснимок 17.10.2019 г. (Google Earth), пунктирный контур – границы каньона в 1957 г.

Fig. 10. Moraine canyon in the upper left part of the Kaya-Arty-Su river (moraine pedestal, No. 2 in Fig. 2): *a* - aerial photograph of 08.16.1957, *б* - aerial photograph of 09/08/1973, *в* - helicopter photograph of Nikitin M .YU. September 22, 2000, *г* - satellite image of October 17, 2019 (Google Earth), dotted contour - canyon boundaries in 1957

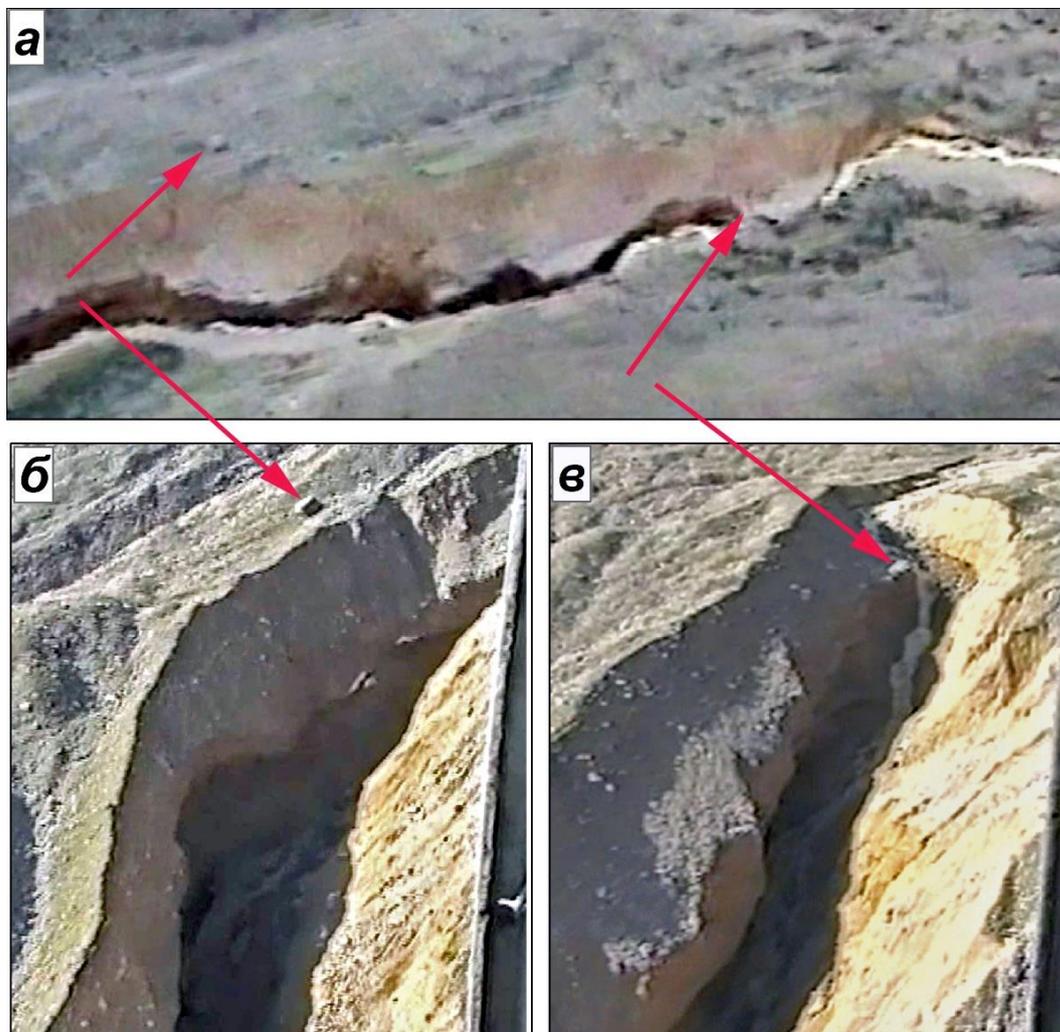
Рис. 11. Верхняя часть моренного каньона левой составляющей р. Кая-Арты-Су (кадры видеосъёмки): а – 1999 г., б, в – 19.07.2000 г. Стрелками показаны одинаковые точки для сравнения

Fig. 11. The upper part of the moraine canyon of the left part of the Kaya-Arty-Su river (video footage): а - 1999, б, в - 07.19.2000. The arrows show the same points for comparison

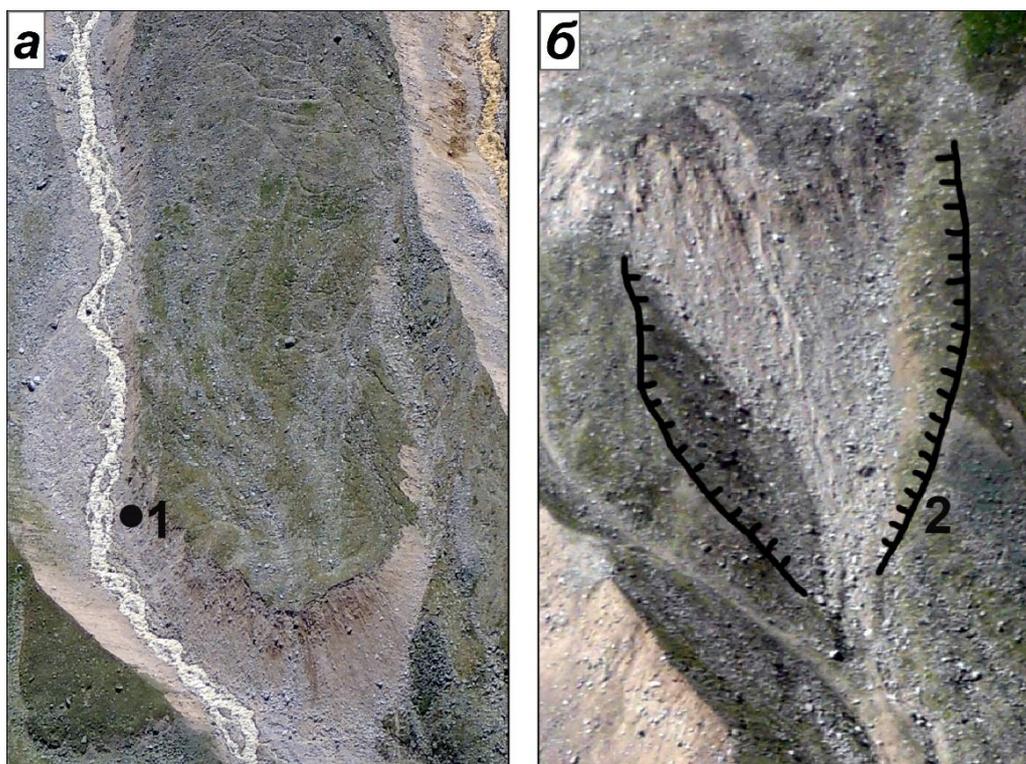
Рис. 12. Ледово-обломочные моренные массивы с фронтальными уступами (№№ 6 и 7 на рис. 2). Фото Докукина М.Д. 22.08.2017 г.: 1 – место прорыва внутриморенной полости 18 августа 1983 г., 2 – береговые морены, ограничивающие бывший моренный пьедестал исторической стадии оледенения

Fig. 12. Ice-clastic moraine massifs with frontal scarps (Nos. 6 and 7 in Fig. 2). Photo of M.D.Dokukin 08/22/2017: 1 - the place of the breakthrough of the intramoraine cavity on August 18, 1983, 2 - coastal moraines, bordering the former moraine pedestal of the historical stage of glaciation

На рис. 2 под номером 6 отмечен моренный массив между левой и правой составляющей р. Кая-Арты-Су. Он показан на рис. 12а. Размеры массива примерно 100×400 м. В верхней части массив разбит многочисленными трещинами, которые, как и активный фронтальный уступ, свидетельствуют о медленном его движении. Цифрой 1 отмечено место, где у подножия бокового уступа массива 18 августа 1983 г. был зафиксирован прорыв внутриморенной ёмкости объёмом около 10 тыс. м<sup>3</sup>, сопровождавшийся сходом селевого потока [Докукин, 1987] с расходом до 2 м<sup>3</sup>/с. После схода селя некоторое время оставался грот, сводом которого была сцементированная льдом обломочная масса. В работе [Золотарёв и др., 1982] зафиксировано понижение поверхности массива за период 1963-1977 г. на 1-3 м, что свидетельствует о процессе таяния льда, заключённого в массиве, которое сопровождается образованием полостей.

На рис. 12, б цифрой 2 показаны гребни береговых морен, между которыми расположен фронтальный уступ ледово-обломочного массива 1 (рис. 2). По соотношению с многочисленными селевыми валами ниже этого участка, а также по аналогии с многочисленными селевыми врезам в моренных пьедесталах [Докукин и др., 2016] был сделан вывод о том, пространство между береговыми моренами раньше было заполнено моренными массами. По-видимому, ещё в историческую стадию оледенения с этого места сошёл селевой поток с выносом масс моренного пьедестала.

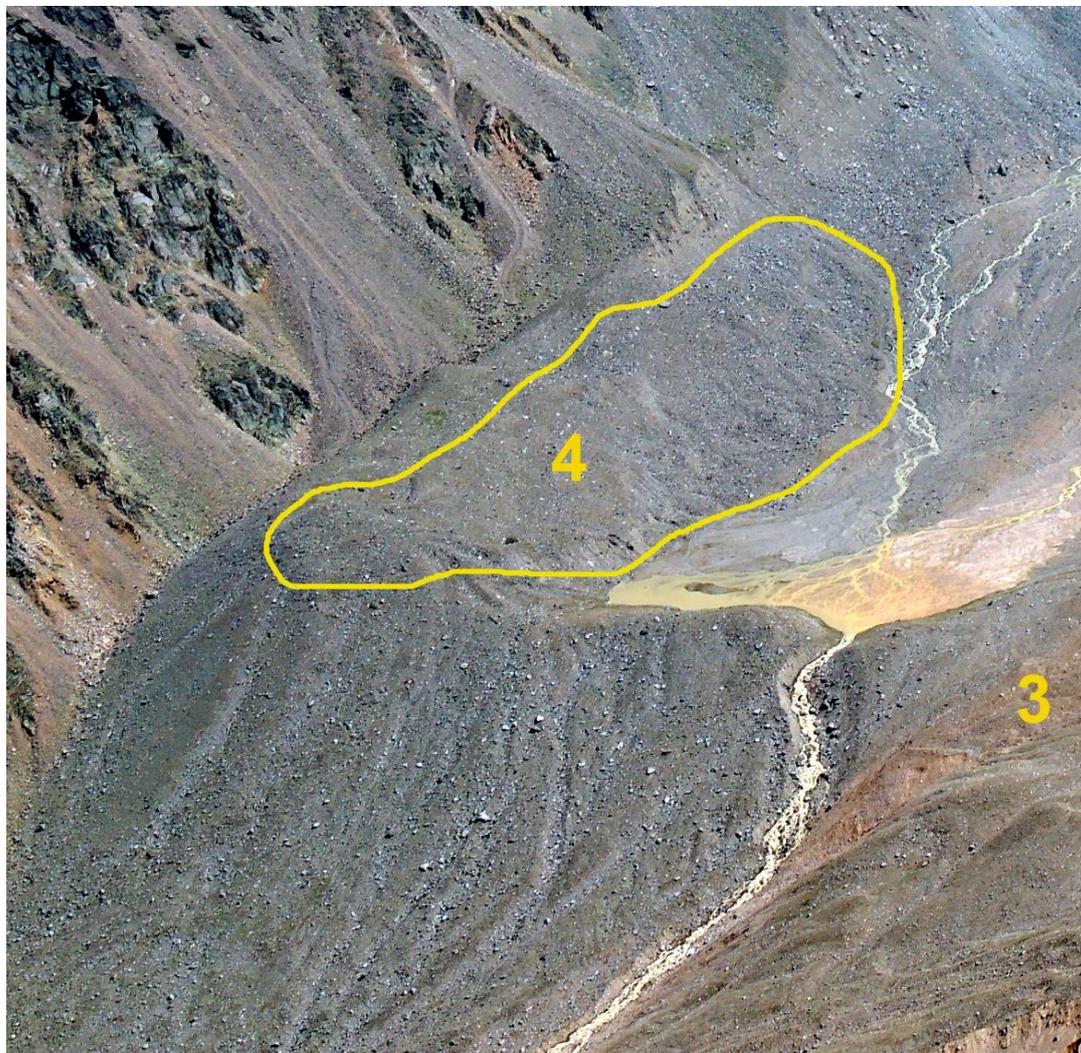
Рис. 13. Ледово-обломочный массив № 4 (рис. 2) и отложения потока IV ниже ригеля, прорезанные сетью старых русел. Цифрой 3 отмечен ледово-обломочный массив № 3 (рис. 2). Фото М.Д. Докукина, 22.08.2017 г.

Fig. 13. Ice-clastic massif No. 4 (Fig. 2) and sediments of stream IV below the riegel, cut by a network of old channels. Number 3 marks ice-clastic massif No. 3 (Fig. 2). Photo by M.D. Dokukin

На схеме рис. 2 показан ледово-обломочный массив № 4, образование которого связано с поступлением обломочно-ледяных масс конусов подножия склона на поверхность ледника (рис. 13). После отступления ледника остался массив мёртвого льда, который постепенно деградирует без формирования селевых потоков. Ниже массива № 4, частично налегающем на ригель 5 (рис. 2), находится склон с большим количеством неглубоких русел, образовавшихся в то время, когда ледник покрывал ригель, и с него стекали потоки талой воды. В отличие от других потоков льда ледника Каярты поток IV (рис. 2) откладывал перенесённый им материал в виде равномерного слоя основной морены, и фронтального вала или пьедестала не образовал. В настоящее время эти морены потока IV в селеобразовании не участвуют.
