Геоморфологические последствия и гидрометеорологические предпосылки экстремального паводка в бассейне р. Цанык, район Большого Сочи

Geomorphological consequences and hydrometeorological conditions of extreme flood in the Tsanyk River basin, Sochi region

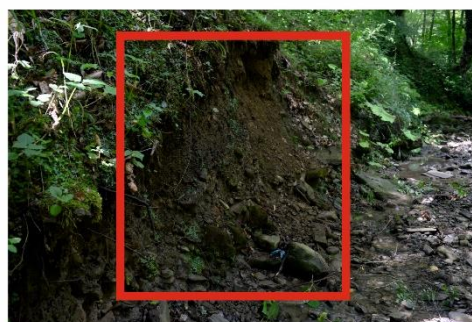
подмываемый коренной склон,
 правый борт долины

рыхлые отложения

шпильки забиты полностью

Рис. 2. Участок мониторинга размывов бортов русла р. Цаньк ЦГ-04, схема расположения реперов-шпильек

Fig. 2. The monitoring site TsG-04 for observation for the bank erosion, River Tsanyk, view of pin locations on the channel bank

тахеометра Leica в условной прямоугольной системе координат с привязкой к реперной системе. Составление плана рельефа и дальнейший анализ производился в геоинформационной системе ESRI ArcGIS. Оценка темпов размыва бортов русла р. Цаньк проводилась с использованием метода шпильек [Кузнецова и др., 2015]. Ранее были выделены основные типы бортов русла в зависимости от их литологического состава. Основные группы включали: а) коренные склоны, сложенные флишевыми толщами (переслаивание песчаников, аргиллитов и алевролитов); б) уступы пойменно-террасового комплекса, сложенные рыхлыми отложениями. Всего на участке днища долины длиной 2,3 км в сентябре 2016 г. было организовано 6 площадок мониторинга за динамикой размыва береговых уступов. На каждом участке перпендикулярно подмываемому борту забивались шпильки, расположенные рядами, преимущественно в шахматном порядке через 40-60 см (рис. 2).

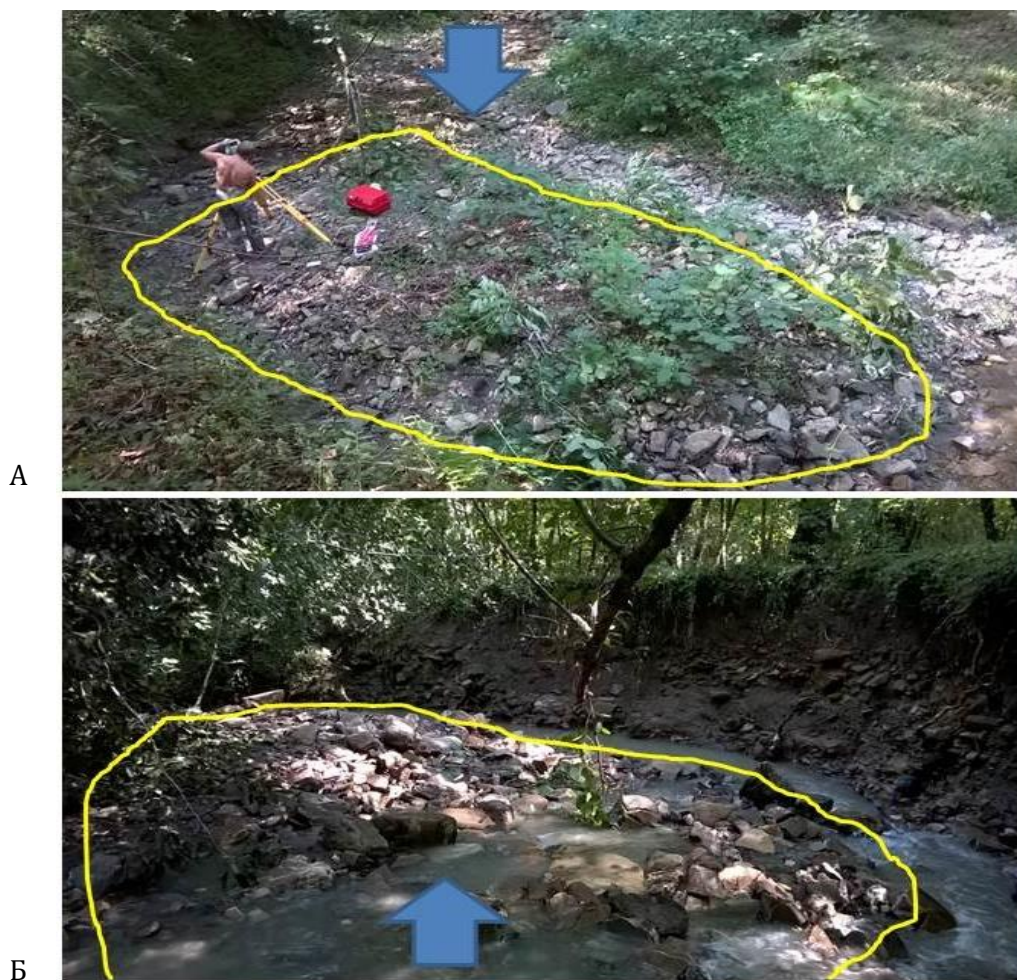
Рис. 4. Конус выноса на участке изгиба русла р. Цаньк в районе стационара 2 (рис. 1, врезка С2) до (А) и после (Б) внезапного паводка (Фото Голосова В.Н.)

Fig. 4. The sediment cone in the bend of the riverbed Tsanyk, section for monitoring bank and bottom erosion (Fig. 1, inset C2) before (A) and after (B) the flash flood (Photo by Golosov V.N.)

Сравнение результатов тахеометрических съемок днища долины на участке между стационарами 1 и 2 (рис. 1, врезка) до и после паводка 7-9 сентября 2018 г. показало, что это гидрологическое событие привело к изменениям как его плановых очертаний, так вертикальных отметок. Максимальное зафиксированное отступление бровки подмываемого склона составило 30-50 см, для большинства участков средние значения – 10-30 см, что соответствует максимальному и среднему объему материала, вынесенного при разрушении уступа пойменного яра, в 0,38 м³/м² и 0,16 м³/м² соответственно. На прямолинейном участке русла между стационарами был перемещён примерно 10 сантиметровый слой донных отложений, что составило порядка 24 м³, из которых не более 6-7 м³ переотложилось в русле в виде конуса выноса перед резким поворотом русла реки (рис. 4). Аналогичные изменения произошли на других прямолинейных участках, где русло продолжает врезаться в рыхлообломочные отложения пролювиально-аллювиального происхождения. Ниже по течению начиная с середины исследуемого 2,3 км участка р. Цанык, поток протекает по коренным породам и здесь донные наносы, поступающие с верхних участков, в основном переносятся транзитом. Врезание русла происходит локально на участках, где коренные породы более податливы к разрушению благодаря процессам выветривания.
