Сели 4 сентября 2017 г. на Охотоморском побережье о. Парамушир, Курильские острова

Т.А. Котенко, Л.В. Котенко

Debris flows on September 4, 2017 on the Okhotsk coast of Paramushir Island, Kuril Islands

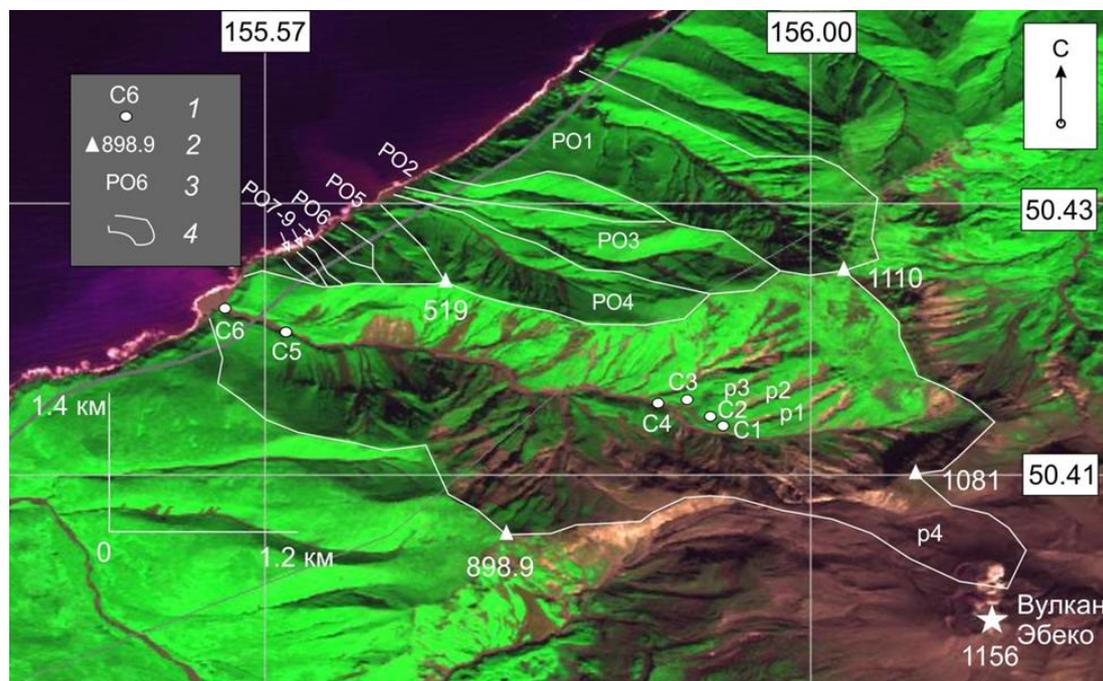
Рис. 1. Карта района. *Обозначения:* 1 - расчетные створы в русле р. Юрьева; 2 - главные высотные отметки (м н.у.м.); 3 - ручьи; 4 - границы водосборных бассейнов. В качестве картографической основы использован космический снимок спутника WorldView-2 за 6 сентября 2017 г.

Fig. 1. Map of the area. *Designations:* 1- control stations; 2- main elevation marks (m a.s.l.); 3- streams; 4- borders of the catchment. The WorldView-2 satellite image was used as a mapping basis

Многочисленные селевые очаги на склонах долины р. Юрьева первоначально были установлены по данным дешифрирования космических снимков WorldView-2 за 6 и 13 сентября 2017 г. с пространственным разрешением 0,46 м (Интернет-ресурс: <http://catalog.sovzond.ru>) (см. рис. 1).

Авторы считают важным указать на то, что селевой поток, сформировавшийся на ручье р4 (см. рис. 1) следует считать лахаром [Vallance, 2005], а более точно (в соответствии с отечественной классификацией) – холодным лахаром [Виноградов, 1980], поскольку ручей дренирует конус действующего вулкана Эбеко, покрытого легко размываемой толщей рыхлообломочного материала, в том числе свежих пеплов текущего извержения. Дополнительным фактором селеносности данного ручья является постоянная высокая мутность вод (повышающая его эрозионные способности), которая обеспечивается смывом мелкодисперсной фракции пирокластического чехла и поступлением свежего вулканического пепла во время эксплозий вулкана. Следы движения рыхлообломочного материала зафиксированы в виде многочисленных эрозионных рытвин, ориентированных вниз по склону. Русло ручья претерпело значительную деформацию за счет донной и боковой эрозии.

Таблица. Динамические характеристика селевых потоков 4.09.2017 г. Расчетные створы показаны на рис. 1

Севернее р. Юрьева, селевые отложения и деформации русел установлены только для ручьев ОР1-9 (рис. 1).

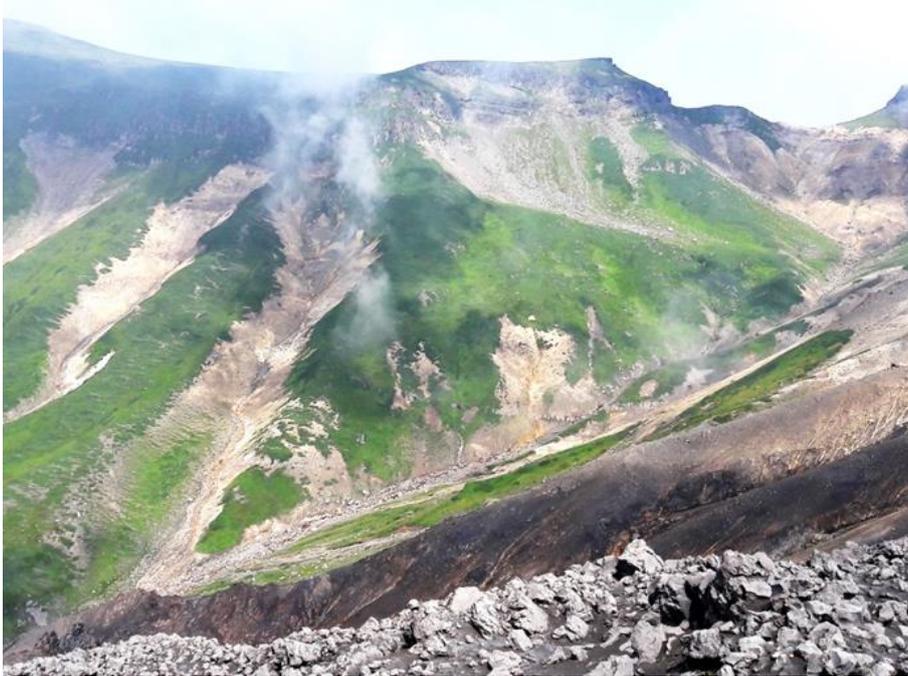
Рис. 2. Верхняя часть бассейна р. Юрьева с эрозионными врезами постоянных водотоков в августе 2017 г. Фото Т.А. Котенко

Fig. 2. Upper reaches of Yurieva River and catchment erosion cuts of a permanent watercourse in August 2017. Photo by T.A. Kotenko

На изученном участке находится один крупный водоток – река Юрьева, которая имеет длину 5,5 км, площадь водосбора – 9,3 км², перистый тип речной сети. Исток реки расположен на западном склоне хребта Вернадского на абсолютной высоте 840 м с высшей отметкой водосбора – 1081 м. Общее падение русла реки около 840 м, средний уклон – 16 %. Долина реки Юрьева имеет корытообразную форму с очень крутыми склонами (30–75°), шириной по днищу – 9–12 м, высотой склонов – 400–600 м. Расходы воды в устье, по авторским данным за период с 2001 по 2019 гг., с июля по октябрь варьируют от 0,6 до 5 м³/с, в суточном ходе водности вечерний расход может превышать утренний в 2–2,5 раза за счет дневного таяния снежников. Вершина бассейна на протяжении 1,5 км представляет собой разветвленную систему глубоких врезов в крупную эрозионную котловину диаметром 2 км (рис. 2). Глубина врезов в среднем составляет 250–300 м.

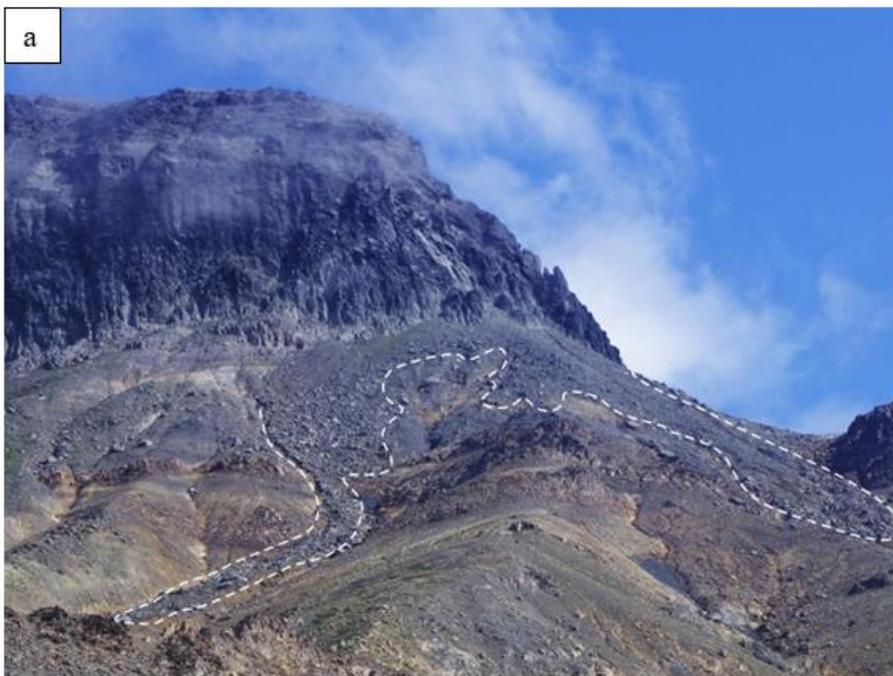
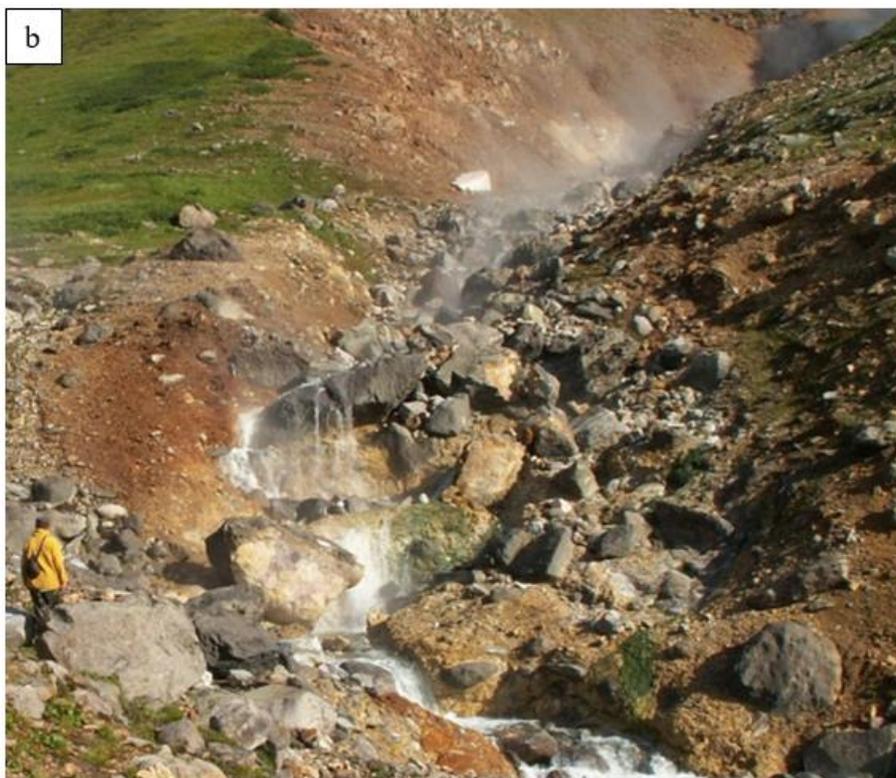
Рис. 3. Потенциальные селевые массивы в августе 2017 г.: а - осыпные шлейфы под г. Зеленая, заполняющие эрозионные врезы; б - крупнообломочный материал осыпей в устье руч. Горячий. Фото Котенко Л.В.

Fig. 3. Potential debris flow massifs in August 2017: a - scree fans under mount Zelenaya fill the erosion cuts; b - large-block scree material at Goryachy Stream mouth. Photo by Kotenko L.V.

Первоначальные области накопления материала для селевых потоков расположены на двух участках в верховье. Первый участок находится в пригребневой части эрозионной котловины, где интенсивными агентами разрушения горных пород являются физическое выветривание и сейсмическая активность. Крупные осыпные шлейфы формируются на склонах под линиями контакта с толщами лавовых потоков, с дайками и некками (рис. 3а). Концентрация обломочного материала происходит в седиментационных ловушках (рис. 3а, б) (рытвины, врезы, углубления, русла

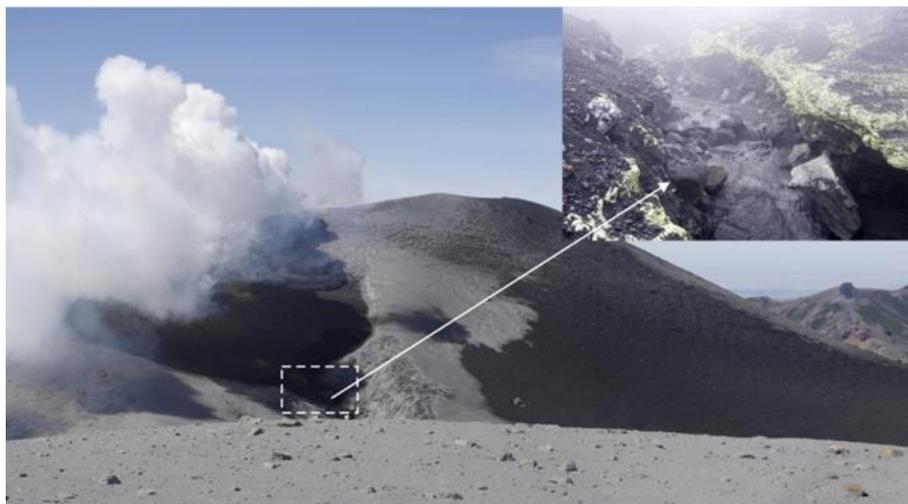
Рис. 4. Приток реки Юрьева, дренирующий конус вулкана Эбеко и неконсолидированные пирокластические отложения. Мутная вода ручья содержит тонкодисперсные пеплы. Фото Т.А. Котенко

Fig. 4. Tributary of Yurieva River drains the Ebeko volcano cone and unconsolidated pyroclastic deposits. The muddy water of the stream contains fine ash. Photo by T.A. Kotenko

Второй участок расположен на северном склоне действующего вулкана Эбеко, покрытом неконсолидированным пирокластическим чехлом (рис. 4), где берет свое начало левый приток реки (см. р4 на рис. 1).

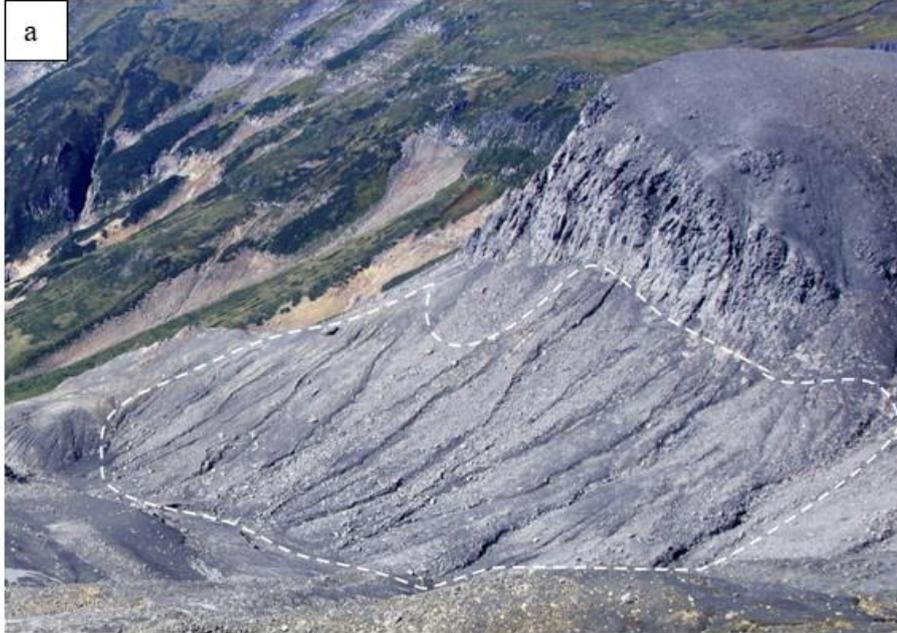
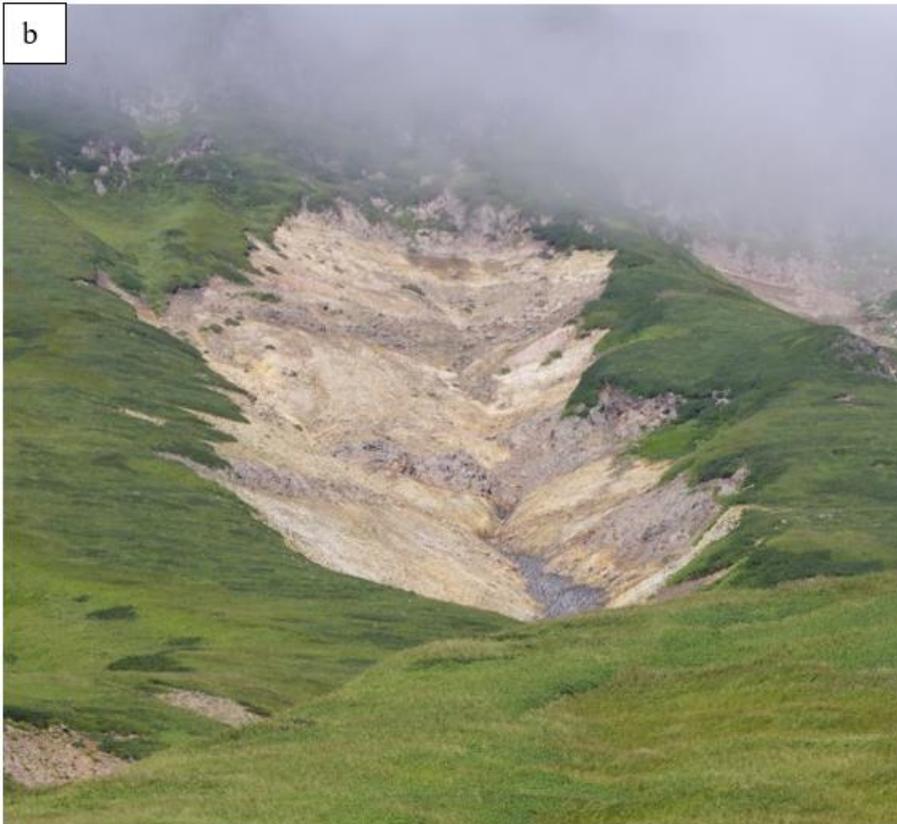
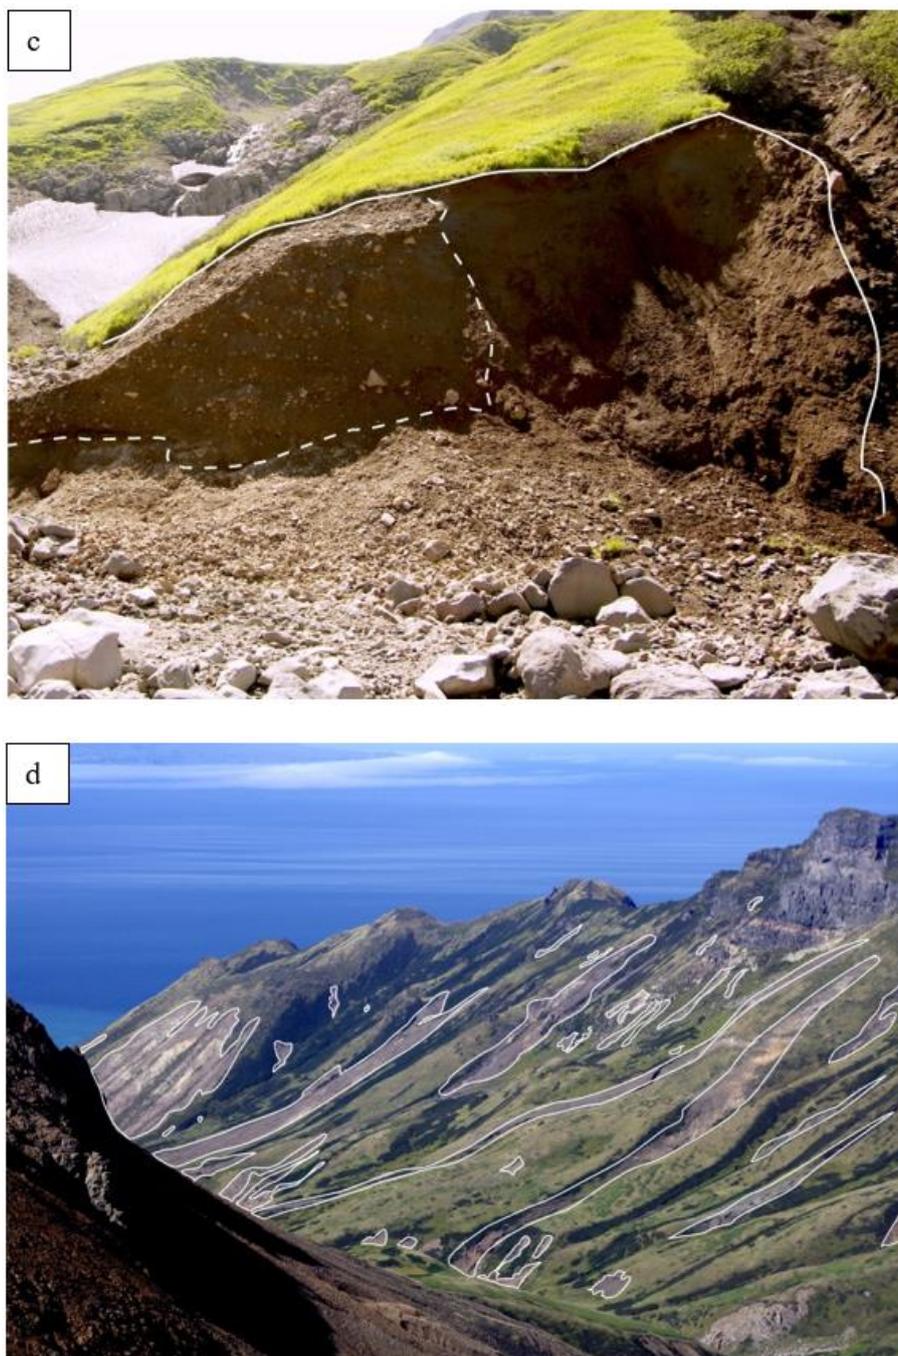
Рис. 5. Типы селевых очагов в бассейне р. Юрьева: а - эрозийные рытвины в рыхлообломочных отложениях, б - эрозийный врез постоянного водотока, с - береговая ниша срыва (сплошная линия), частично заполненная селевой массой (пунктир), d - оплывины. Фото Т.А. Котенко

Fig. 5. Types of debris flow origination sites in the Yuriyeva River catchment: a - erosion gullies in loose sediments; b - erosion cut of a permanent watercourse; c - bank failure niche (solid line) partially filled with debris flow deposits (dotted line); d - earthflows. Photo by T.A. Kotenko

Для заверки дешифрирования использованы данные полевых описаний и измерений морфологических параметров и фотосъемки. Наблюдались следующие типы очагов (рис. 5): эрозионные рытвины в рыхлообломочных отложениях; эрозионные врезы постоянных водотоков; береговые ниши срыва; оплывины. Общая площадь очагов составила около 1,5 км², то есть 16% от площади речного бассейна.

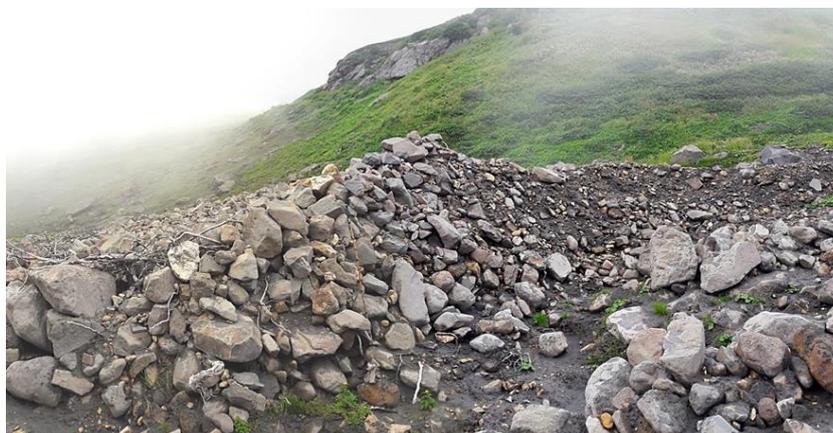
Рис. 6. Селевая гряда с правого борта ручья. Фото Л.В. Котенко

Fig. 6. Debris flow levee on the right side of the stream. Photo by L.V. Kotenko

Максимальная высота селевой гряды составила 1,9 м, длина 10 м. Дно распадка до схода селей было ровно вымощено галечником, а после схода селей остался врез до коренных пород глубиной до 1,5 м и шириной до 4 м. В бортах ручьев хорошо сохранились метки высших селевых уровней. В совместном устье ручьев р1–3 ширина увеличилась с 2 м до 7,6 м.

русла холмом, а после единым потоком впадают в основную реку. Ручьи заложены в эрозионных врезках шириной от 8 м до 140 м, глубина врезок меняется от 1 м до 15 м. Длина ручьев составляет 0,66–1 км, средний уклон тальвега – 33,7–35,7%. 16 августа 2019 г. расходы воды в устье ручьев составляли 0,05–0,2 л/с, полученные селевые расходы даны в таблице 1. Наиболее крупные формы отложений селевого материала зафиксированы на р2 в виде селевой гряды с правого борта (рис. 6) и центрального поля аккумуляции.

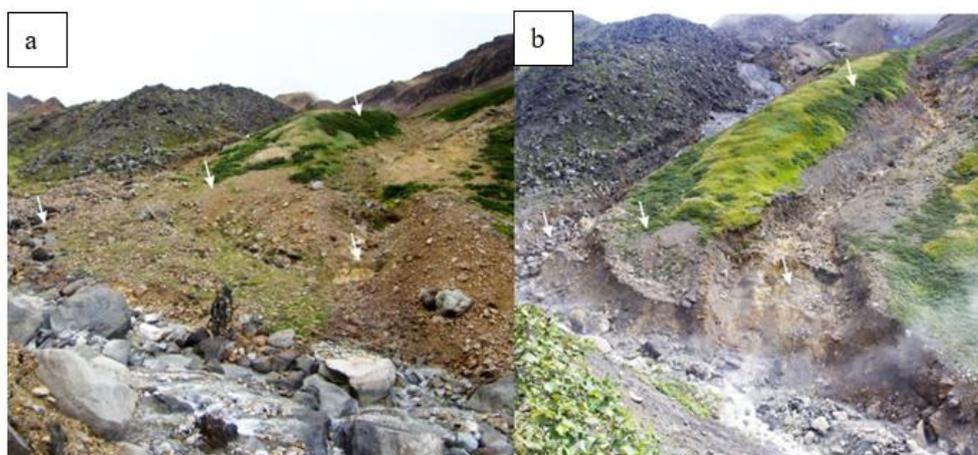
Рис. 7. Участок левого борта р. Юрьева до (а) и после (б) селя. Стрелки показывают общие точки склона. Фото Т.А. Котенко

Fig. 7. Section of the left slope of the Yurieva River before (a) and after (b) the debris flow. Arrows show the same points of the slope. Photo by T.A. Kotenko

Прохождение селей зафиксировано на всех без исключения притоках по донной и боковой эрозии русел (рис. 7), особенно в приустьевой части, для ручьев с задернованными долинами – по срыву почвенного покрова и уничтожению растительности. На ручье Горячем, заложеном в магматических породах, произошла полная зачистка днища долины от накопленного там материала склоновых осыпей.

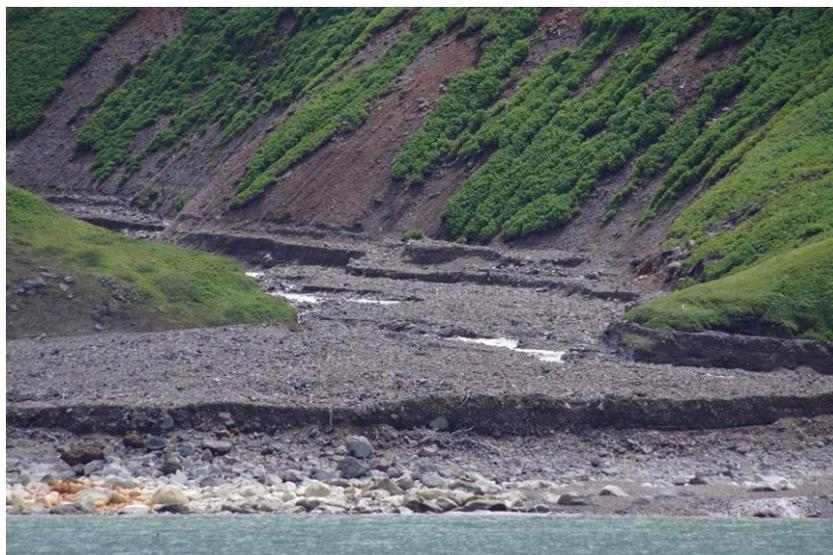
Рис. 8. Зона аккумуляции, 3.07.2018 г. Фото Л.В. Котенко Л.В.

Fig. 8. Accumulation zone, 3 July 2018. Photo by L.V. Kotenko

Селевой поток занимал все днище долины, поэтому растительность здесь уничтожена. Зона аккумуляции, в которой сосредоточен максимальный объем селевого материала, находится ниже высоты 62 м н.у.м. (0,5 км до береговой линии). При сохранении величины уклона русла (в среднем 13,5%) ниже этой высоты долина расширяется (по сравнению с вышележащим прямолинейным участком в лавовом

зажиге протяженностью около 300 м) и становится более извилистой. Здесь сформировались в несколько этапов террасы мощностью до 6 м. На высотном участке от 9 до 18 м н.у.м. отметка высшего селевого горизонта находится на высоте 8 м над руслом. Максимальная высота прохождения селя зафиксирована на высотах 60–90 м н.у.м. на узком скальном участке русла, где она составляла 9 м. Наблюдался перенос потоком валунов до 2 м в поперечнике.

В русле р. Юрьева признаки прохождения селя наблюдаются с высоты около 790 м н.у.м. Сначала сформировался водокаменный поток, морфологические следы селя выражены главным образом в донной и боковой эрозии. Глубина вреза русла местами достигает 2,5 м. Первая селевая терраса без признаков сортировки (сформированная разгрузкой в главное русло грязекаменных селей, сошедших по нескольким левым притокам) находится на высоте 400 м н.у.м. по левому борту. Ее максимальная высота составляет 1,9 м, длина – 60 м, ширина – 2–3 м. Далее снова следует участок с признаками движения водокаменного селя вплоть до высоты 340 м н.у.м.: здесь при слиянии основного русла с правым селеносным притоком остались следы заплеска грязекаменного потока на противоположном склоне. Ниже по течению реки наблюдаются следы грязекаменного потока, признаками которого являются: отсутствие донной эрозии; мощная боковая эрозия с береговыми нишами срыва участков, сложенных рыхлыми отложениями; селевая замазка стволов и веток ольхового стланика в нижних частях склонов. В зоне аккумуляции зафиксированы селевые отложения в виде многоярусных боковых террас без выраженной сортировки (от двух до четырех) и широкий селевой конус выноса (рис. 8).

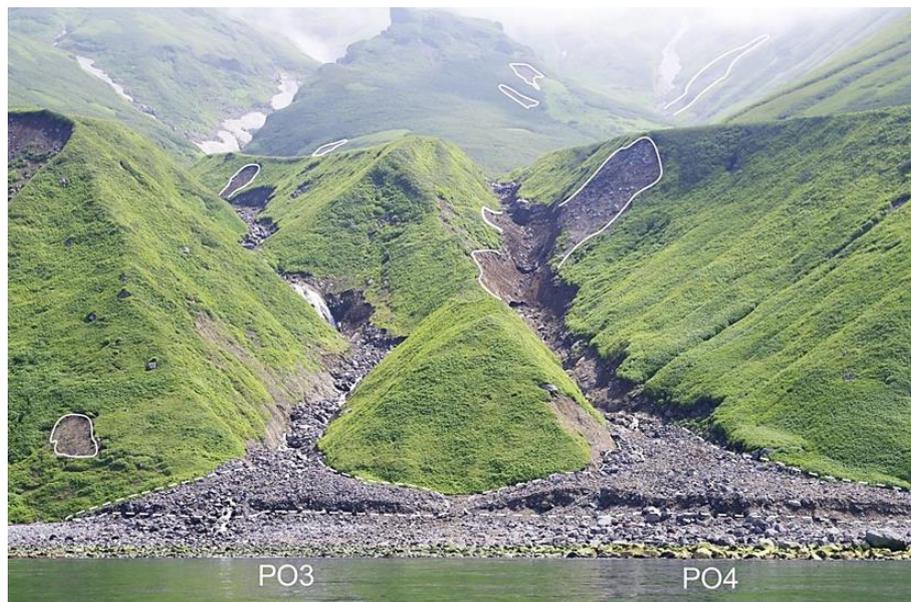
Рис. 10. Ручьи РО3 и РО4: оплывины (сплошная линия) и два селевых конуса выноса (пунктир). Фото Т.А. Котенко Т.А.

Fig. 10. Streams PO3 and PO4: earthflows (solid line) and two fans (dotted line). Photo by T.A. Kotenko

Селевые очаги были представлены двумя типами: эрозионными рытвинами в рыхлообломочных отложениях и оплывинами. Отложения водокаменных потоков сосредоточены в устьях в виде конусов выноса с выраженной сортировкой материала по крупности (РО1-4) (рис. 10) и без сортировки в случае висячего устья (РО5-9). Также наблюдалась значительная эрозия русел (донная и боковая). Ширина фронта конусов выноса на дату обследования (30.06.2018 г.) не более 120 м, объемы селевых отложений – от $\sim 100 \text{ м}^3$ до $\sim 4000 \text{ м}^3$. Возможно, объем селевых отложений в зоне аккумуляции ручьев РО1-4 занижен, так как селевые потоки частично разгрузились в море, а впоследствии их фронтальные части были размывы.

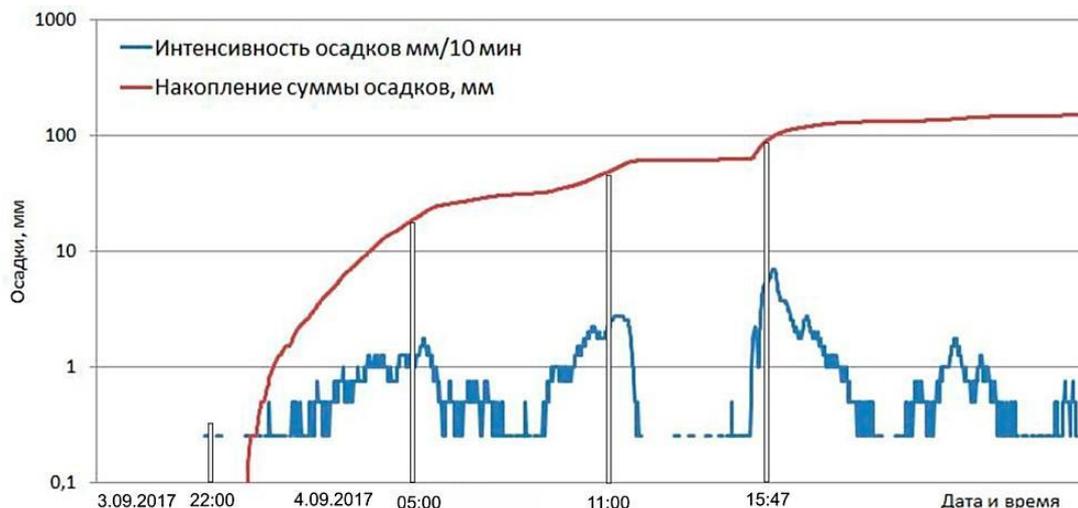
Рис. 11. Данные об осадках на аэрологической станции «Северо-Курильск» (24 м н.у.м.) показывают накопление суммы осадков и их интенсивность за 4 сентября 2017 г.

Fig. 11. Precipitation data from aerological station “Severo-Kurilsk” showing accumulation of precipitation and their intensity for 4 September 2017

Для анализа метеорологических факторов, вызвавших сход селей, были привлечены данные ближайшего пункта метеонаблюдений: аэрологической станции «Северо-Курильск» (8 км от вершины речного бассейна, абсолютная высота 24 м). Интенсивность и накопление сумм осадков анализировались по измерениям автоматического метеорологического комплекса АМК. Суммы осадков корректировались по данным осадкомера Третьякова, так как датчик жидких осадков АМК не регистрирует слабые осадки (менее 0,3 мм). Причиной массового схода селей в северной части о. Парамушир, в том числе и на рассматриваемой территории, стали очень сильные осадки, вызванные прохождением тайфуна «Санву». Дождь начался 3 сентября в 19:15 местного времени (UTC+11 час), шел с переменной интенсивностью (максимальное значение 2,8 мм/10 мин) до 15:46 4 сентября (рис. 11). С 15:47 до 16:20 интенсивность осадков резко возросла, достигнув в 5-ти минутный промежуток времени, начиная с 16:06, максимума за дождь – 7,2 мм/10 мин, накопленная сумма осадков составила к этому часу около 100 мм. В бассейнах рек восточного побережья о. Парамушир (р. Кузьминка и р. Матросская) около 16 ч паводки трансформировались в селевые потоки [Котенко, 2018]. Вероятнее всего, высокая интенсивность дождя стала спусковым механизмом для зарождения селей и в бассейне р. Юрьева. Сильный дождь

продолжался до 18 ч, после чего еще 8 часов наблюдались слабые осадки. Осадки продолжались 32 ч 35 мин, сумма осадков составила 148,9 мм.
