Труды  
8-й Международной конференции

## Катастрофическое наводнение на реке Дебед в мае 2024 г. (Армения)

**Аннотация.** Выявлены природные и антропогенные предпосылки возникновения наводнений и селей в бассейне реки Дебед, где 25–26 мая 2024 г. в результате выпадения обильных осадков (60% месячной нормы) произошло сильное наводнение со значительными разрушениями и даже с человеческими жертвами. Этими предпосылками являются наличие обнаженных и крутых склонов, большое количество оврагов, легко размываемых грунтов, ливневый характер осадков, нередко сопровождающихся крупным градом. Из антропогенных предпосылок наиболее существенными являются захламленность русел селеактивных рек и подмостовых пространств строительным и бытовым мусором, уменьшающих живое сечение русла. Использовано спутниковое изображение высокого разрешения PlanetScope, полученное 29 мая 2024 г. На его основе рассчитан нормализованный водный индекс (NDWI) для выделения водных масс и визуализации затопленных территорий. Метод NDWI позволил эффективно отличить области, покрытые водой, от суши даже при минимальной облачности. Полученные данные демонстрируют потенциал оперативных спутниковых снимков высокого разрешен

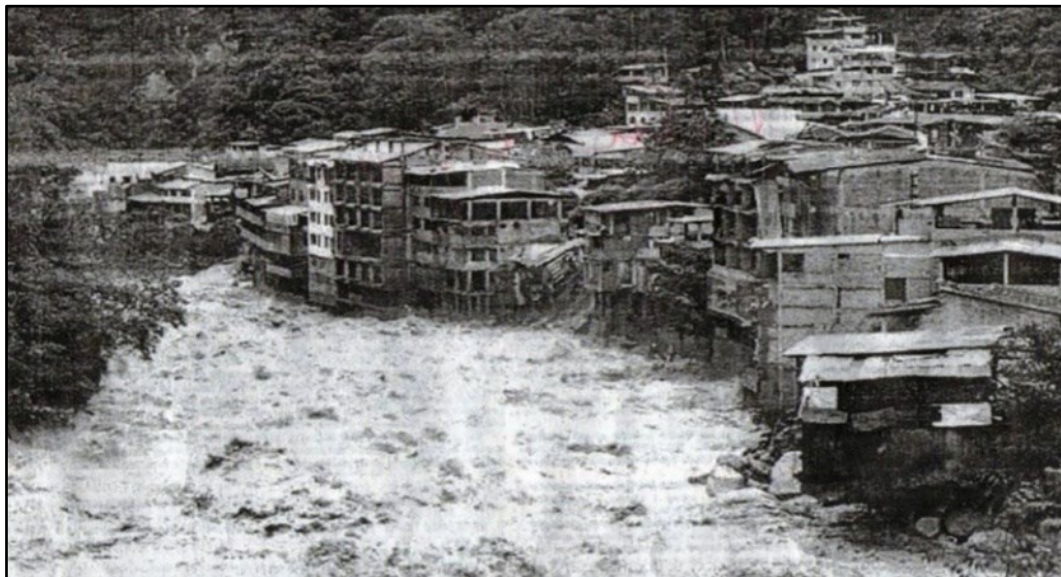
Рис. 1. Сель на р. Гетар в пределах Еревана, 25 мая 1946 г. Фото из газеты «Голос Армении»

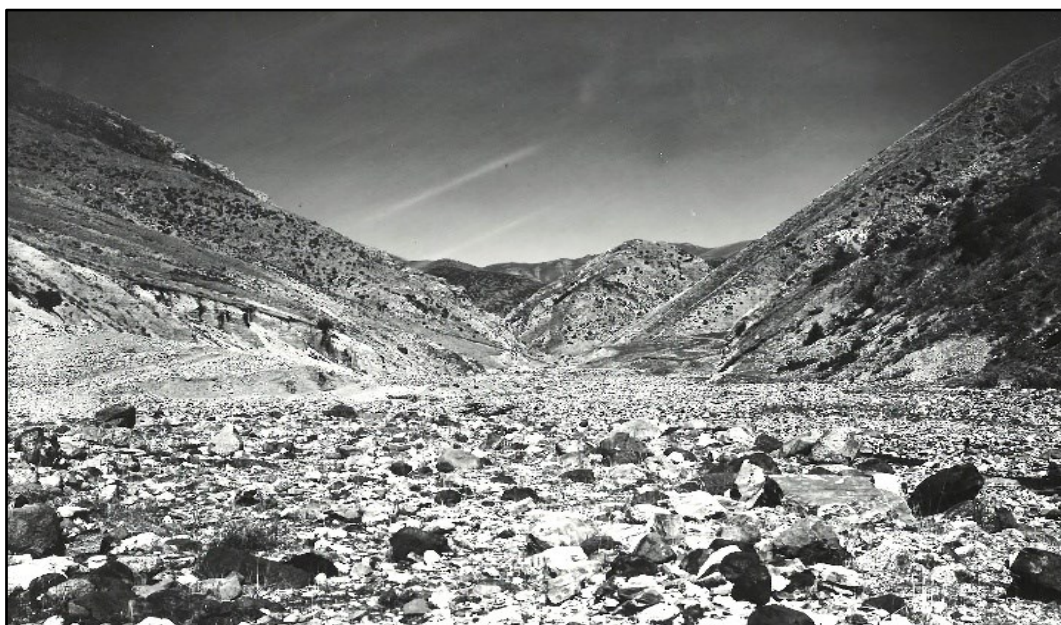
Рис. 2. Селевые выносы р. Бабаджан (юго-западный склон Севанского хребта).  
Фото Л. Зограбяна

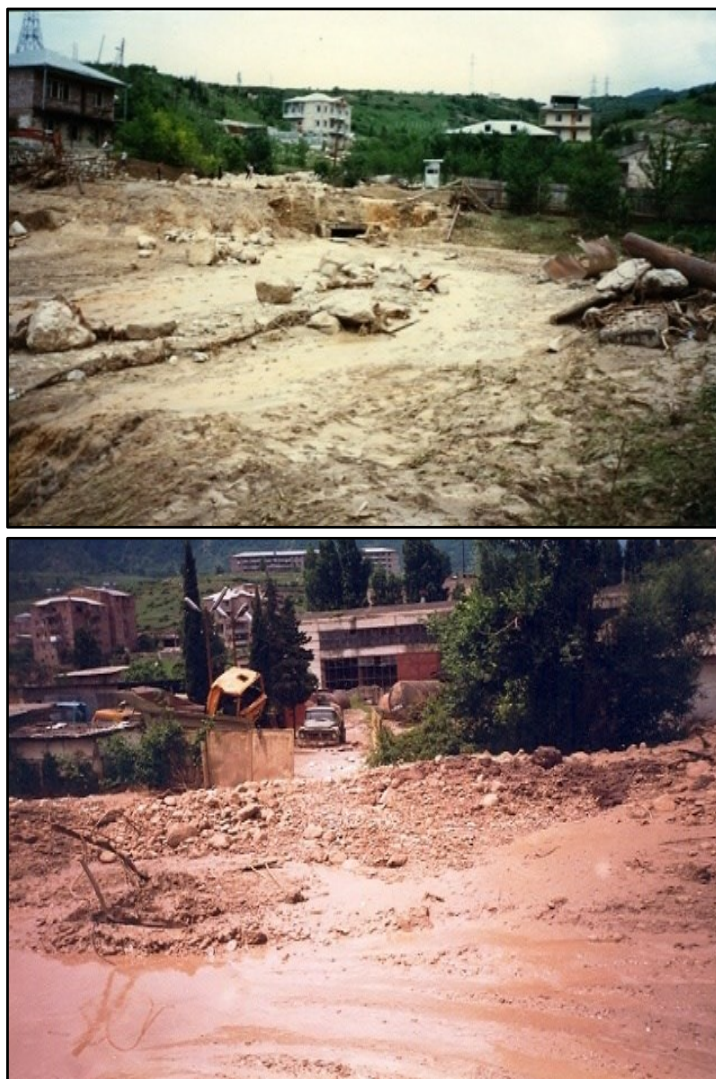
Рис. 3. Последствия грязекаменного селя, сформировавшегося после сильного ливня (за 50 мин выпало 53 мм осадков). Иджеван, 2 июня 1998 г. Фото В. Бойнагряна

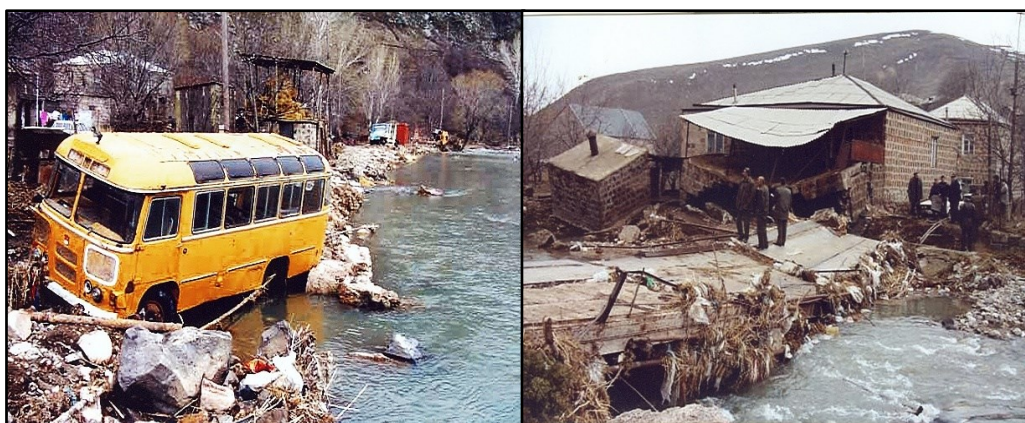
Рис. 4. Последствия наводнения на р. Раздан в окрестностях Бжни весной 2004 г.  
Фото В. Бойнагряна

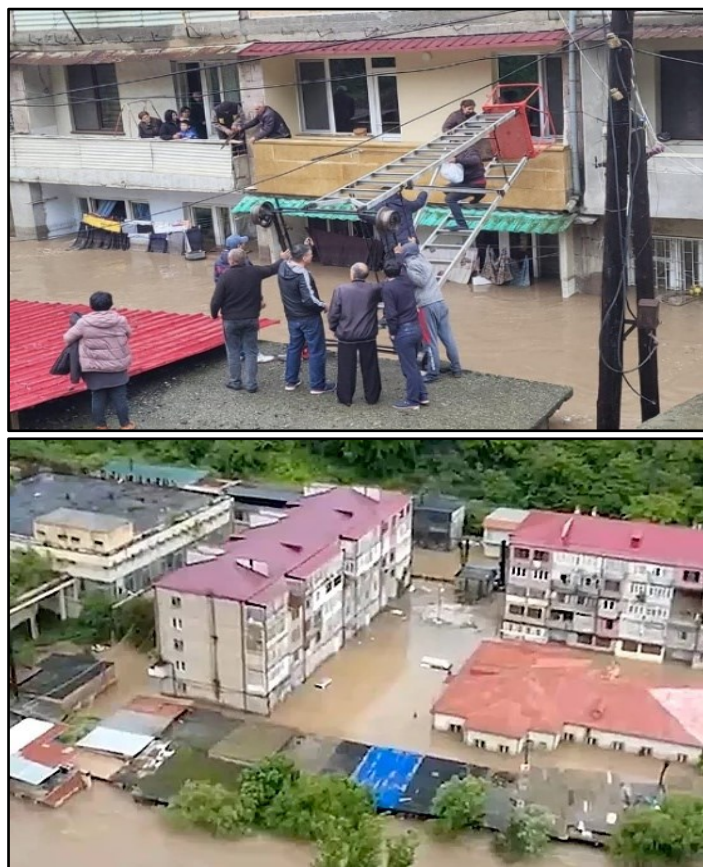
На утро 26 мая 2024 г. количество осадков на всей территории Армении превысило месячную норму и составило 180–230%. В р. Дебед уровень воды поднялся в целом примерно на 6 м, что привело к затоплению значительной части гор. Алаверди (рис. 7), станции Санаин (рис. 8).

Рис. 7. Последствия наводнения в Алаверди. Фото из сети «Интернет»

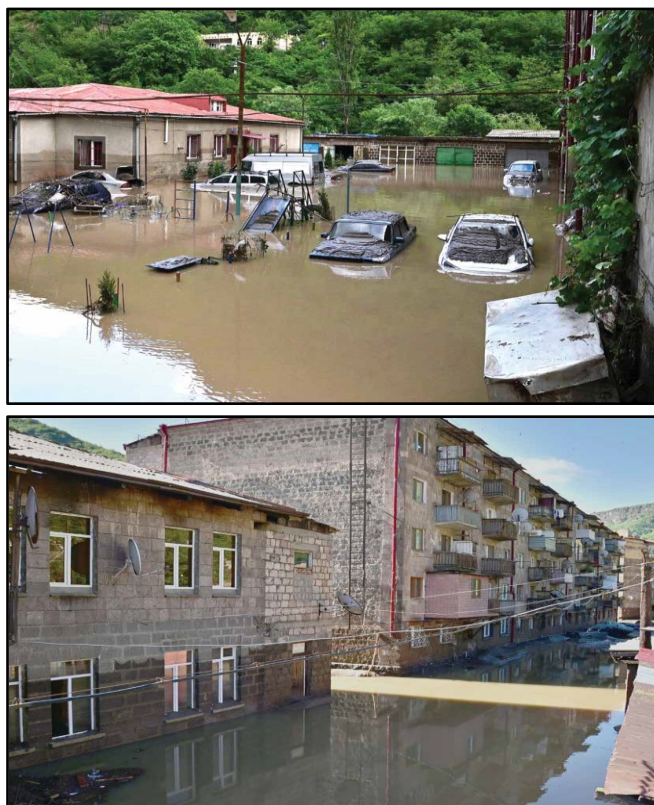
Рис. 8. Затопленные участки станции Санаин. Фото из сети «Интернет»

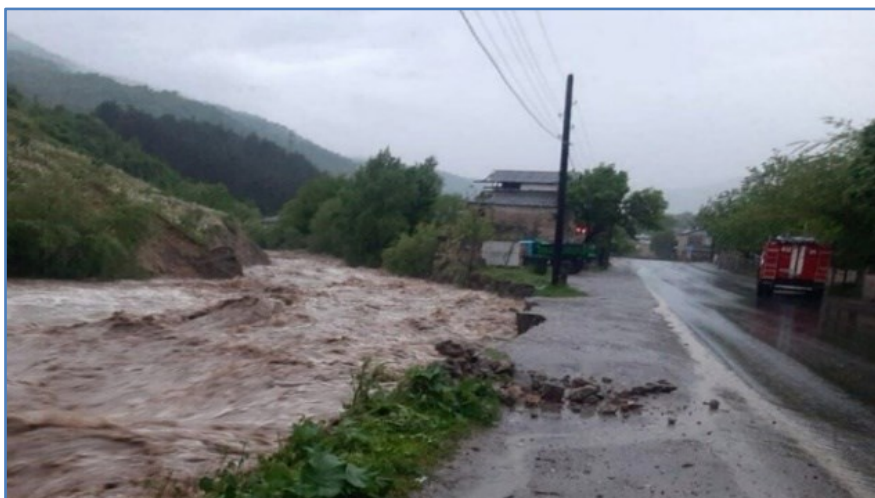
В результате наводнения были разрушены 17 (20) мостов, отдельные участки дороги М6 в районе Алаверди (рис. 9), дорога Шнох – Техут, небольшой участок железной дороги Ереван-Тбилиси, затоплены 9 городов и 30 сел, водопровод (поэтому было приостановлено водоснабжение в Алаверди, Ахтале, Айруме, и еще в 11 населенных пунктах), на станции Санаин ряд домов у реки были затоплены до второго этажа, повреждены оптические кабели и станции мобильной связи, с перебоями работали интернет и телефонная связь. На участке автодороги Айрум – Ахтала произошел сход оползня.

Рис. 9. Разрушенный участок дороги М6. Фото из сети «Интернет»

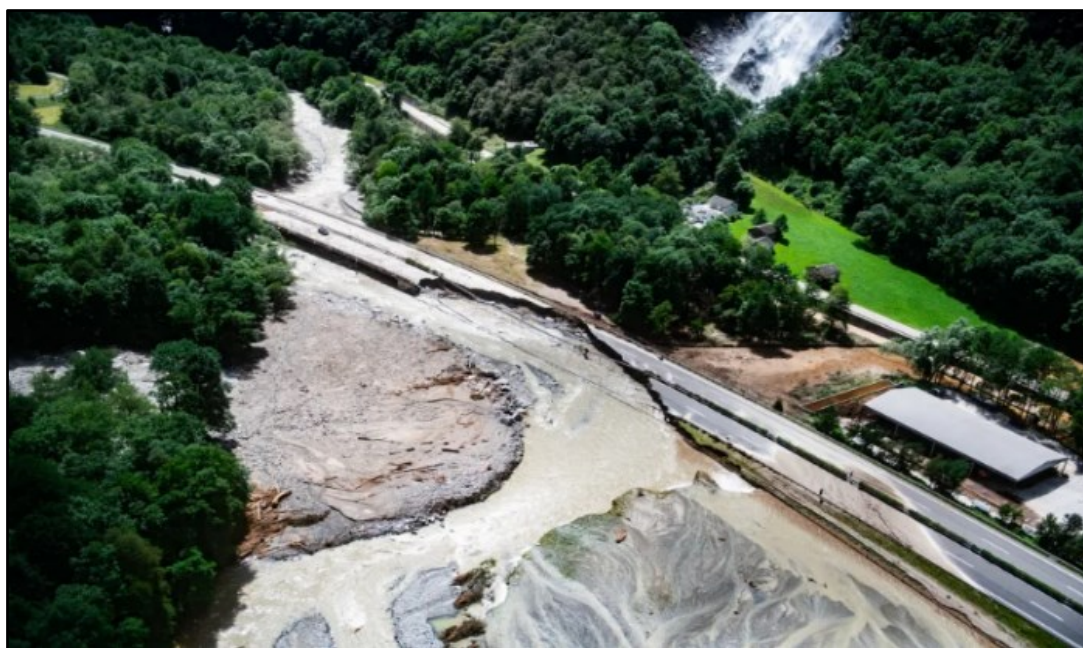
В мае 2024 г. наиболее сильно пострадали дороги на вогнутых участках долины р. Дебед [Бойнагрян, 2024] (рис. 11), что вполне объяснимо с точки зрения закономерностей, присущих водному потоку, проходящему по извилинам (меандрам) долины. В таком водном потоке струя воды с наибольшей скоростью (стремени) прижимается к вогнутому берегу и подмывает (размывает) его. На выпуклом берегу, наоборот, происходит накопление галечно-гравийного материала и формируется прирусловая отмель (побочень).

Рис. 11. Один из участков вогнутого берега, размываемого водным потоком.  
Фото из сети «Интернет»

стенками или наброской крупных бетонных блоков. Необходимо также обратить внимание на состояние русел селеактивных рек – убрать из них весь строительный и бытовой мусор, вырубить разросшиеся кустарники и углубить русла хотя бы на 0,5–1,0 м, чтобы паводковые воды не выходили из берегов.

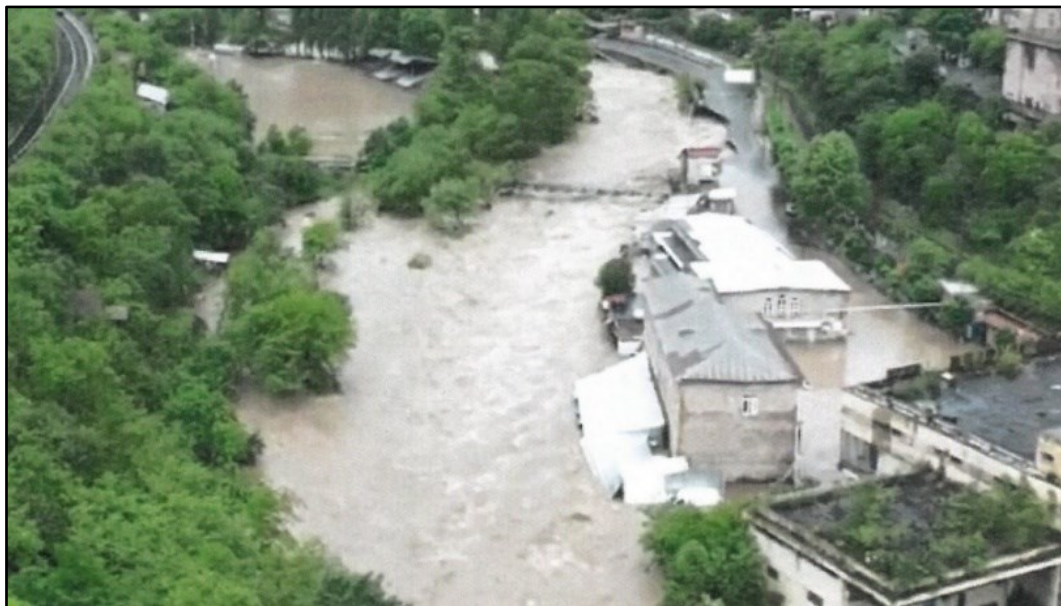
Во время наводнения, когда уровень реки поднимается, увеличивается масса воды и скорость течения, что приводит к резкому возрастанию энергии потока (или его живой силы). На изгибах долины во время наводнения буйный поток с резко возросшей энергией просто не сможет следовать по извилине, а пойдет по прямой и всей своей массой обрушится на вогнутую часть берега, что и продемонстрировали события 25–26 мая 2024 г. (рис. 12).

Рис. 12. В верхней части снимка слева – затопленный участок при пике наводнения.  
Фото из сети «Интернет»

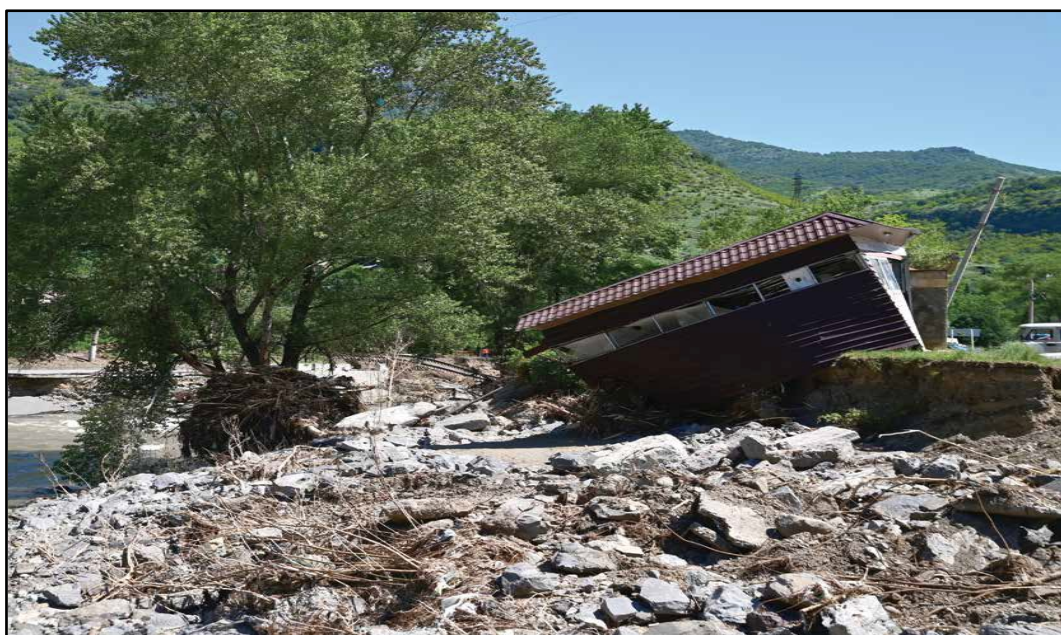
Смытый по пути следования бурного потока разнородный материал местами сформировал селевые конусы выноса (рис. 13).

Рис. 13. Один из селевых конусов выноса разнородного материала, сформировавшегося после спада наводнения в долине р. Дебед. Фото из сети «Интернет»

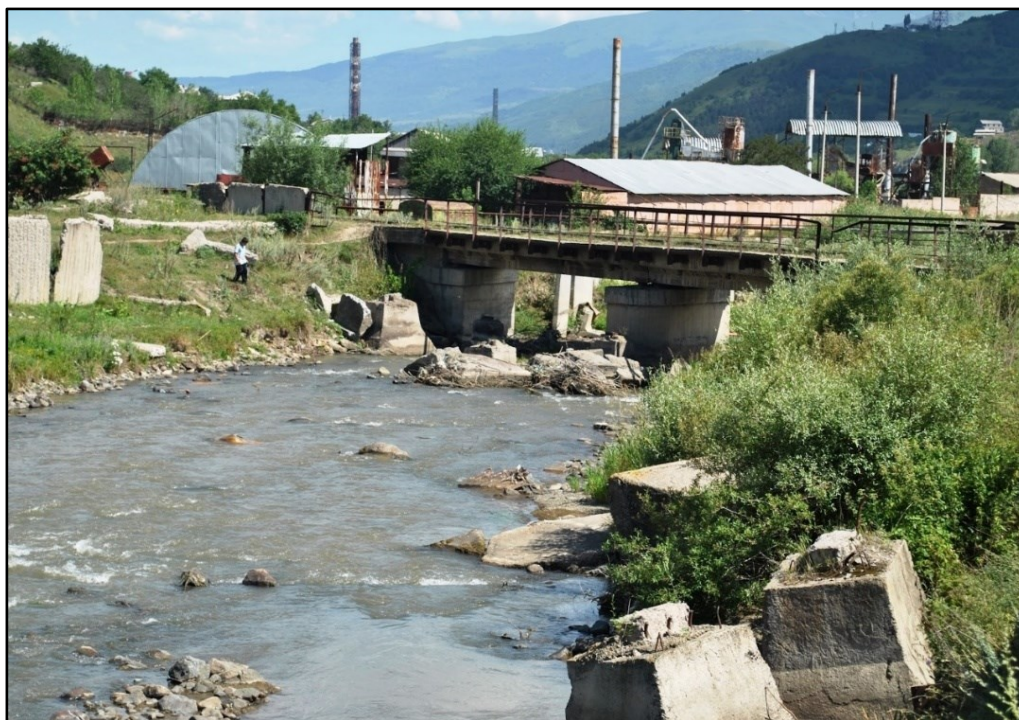
Причиной выхода р. Дебед из берегов может быть и банальная захламленность русла строительными и бытовыми отходами, которые создают временные запруды с последующими прорывами воды в виде высоких волн, затопляющих пространства по ходу движения водяного вала. Такая захламленность русла реки от верховьев вниз по течению неоднократно фиксировалась нами в процессе полевых работ (рис. 14–15).

Рис. 14. Остатки строительных конструкций в русле верхний р. Дебед. Фото В. Бойнагряна

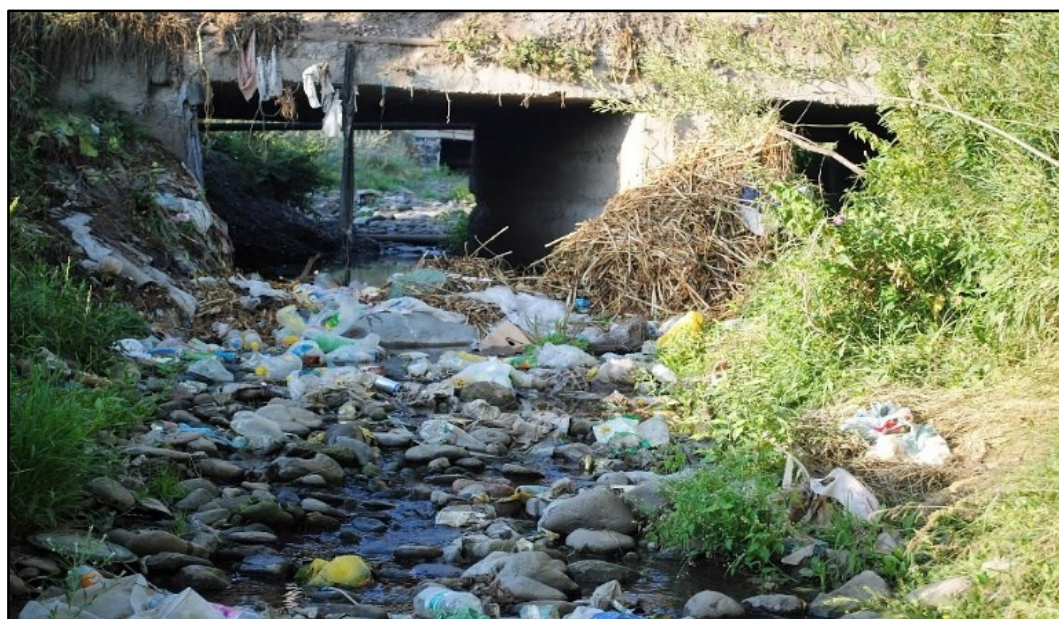
Рис. 15. Обычная ситуация у подмостовых пролетов на притоках р. Дебед. Фото В. Бойнагряна
