Труды  
8-й Международной конференции

## Данные инструментального контроля аварийных зон хвостохранилища Тырнаузского горно-обогатительного комбината

**Аннотация.** В статье представлены результаты сопоставительного анализа данных одновременных обследований потенциально опасных объектов Тырнаузского хвостохранилища, полученных с применением беспилотного летательного аппарата в 2021–2024 гг. Определяется динамика пространственно-временных изменений аварийного участка комплекса гидротехнических сооружений за указанный период. Представлены общие выводы, даны соответствующие рекомендации.

## Instrumental monitoring data of the emergency zones of the tailings dam of the Tyrnyauz mining and processing plant

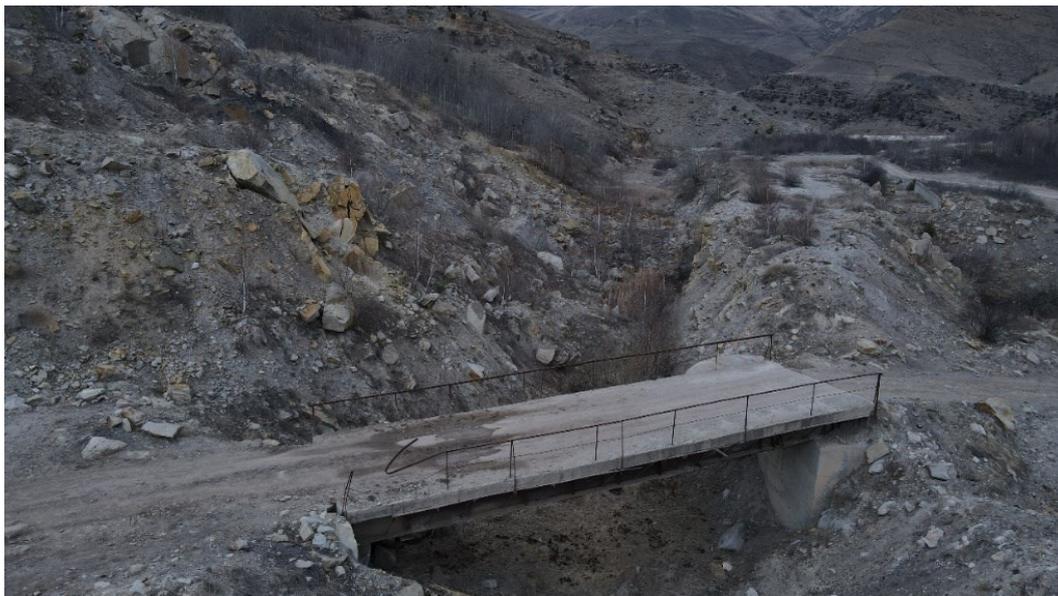
Вследствие подрезки склона при его строительстве, в верхней части канала образовался оползневой массив, сползающий в русло с угрозой его полного перекрытия на протяжении 75 м (рис. 1, 2).

Более детальное рассмотрение параметров данного оползня и вариантов последствий перекрытия им аварийного водоотводного канала приводится в предыдущих работах авторов [Шерхов, 2022]. В данном же исследовании ставилась задача определения динамики подвижек тела оползневого массива за период 2021–2024 гг. Сопоставление результатов обработки материалов, полученных в ходе разновременной съемки этого участка с применением БПЛА, показывает практически полную их идентичность, что свидетельствует об отсутствии пространственно-временных изменений за указанный период. Это, в свою очередь, позволяет обоснованно характеризовать нынешнее состояние оползневого массива как стабильное в данный момент.

Рис. 1. Оползневой массив в русле аварийного водоотводного канала. Ракурс снизу-вверх от автодорожного моста, 2021 г.

Анализ пространственно-временных изменений, по результатам профильной обработки материалов разновременной съемки БПЛА 2021–2024 гг. показывает отсутствие каких-либо подвижек оползневого массива в верхней части открытого аварийного водоотводного канала. Однако, это ни в коей мере не умаляет опасности сложившегося положения, ибо значительная часть русла канала по-прежнему завалена оползшим грунтом на протяжении 75 м., к тому же остается высокая вероятность дальнейшего схода оползня в случае переувлажнения грунта, вследствие продолжительных обильных осадков, или минимальной сейсмической активности. Перекрытие канала в этом месте грозит выходом потока влево, на правую оконечность каскада плотины. По результатам аналитической обработки материалов разновременной съемки за указанный период, накопления грунтово-осыпных и осколочных масс в русле открытого аварийного водоотводного канала, на всем его протяжении, не выявлено. Незначительные расхождения значений внутреннего объема русла за 4 года, являются, по всей видимости, погрешностью, относимой за счет некоторых технических аспектов процесса съемки и компьютерной обработки получаемых данных. Необходима расчистка русла и проведение противооползневых мероприятий.

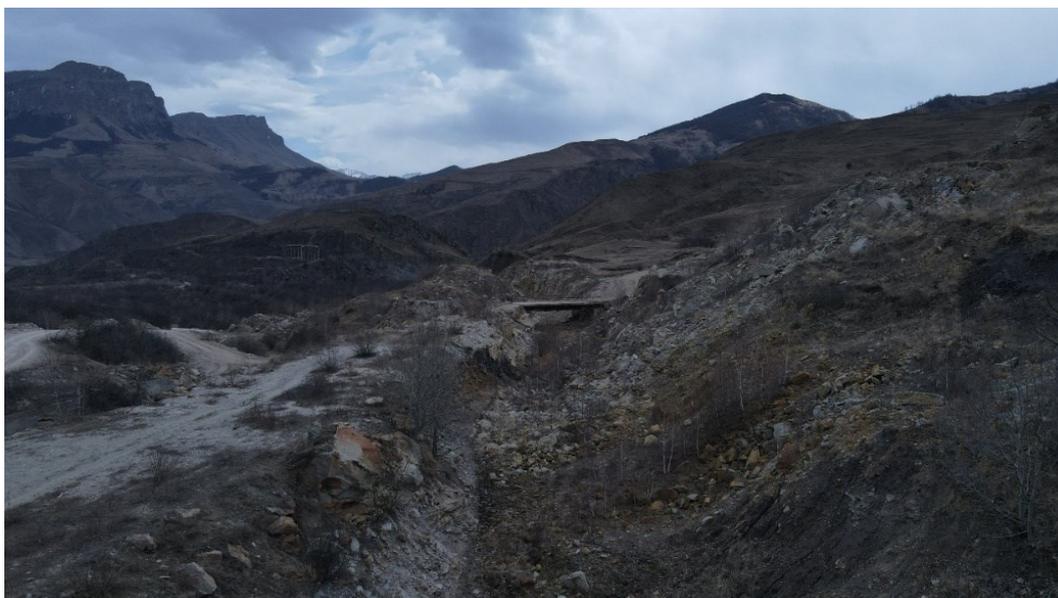
Рис. 2. Оползневой массив в русле аварийного водоотводного канала. Ракурс сверху-вниз, выше автодорожного моста, 2024 г.

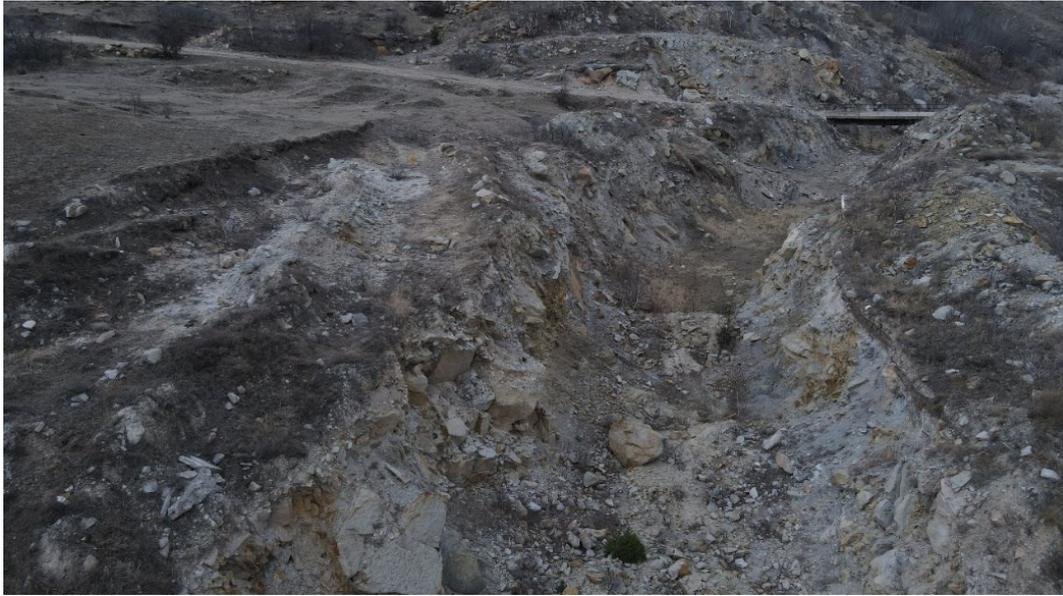
С целью оценки его работоспособности ведется мониторинг открытого аварийного водоотводного канала на всем протяжении русла, которое во многих местах частично завалено грунтом и скальными обломками (рис. 3, 4).

Постепенное заполнение русла канала осыпающимися обломками, помимо снижения его пропускной способности, ведет к накоплению селеобразующего материала. Сопоставление цифровых моделей местности в границах аварийного водосброса (полигонах) позволяет сравнить изменения объемов накоплений в русле канала и численно оценить динамику его засорения (таблица 1).

Рис. 3. Русло аварийного водоотводного канала ниже оползневого участка, 2024 г.

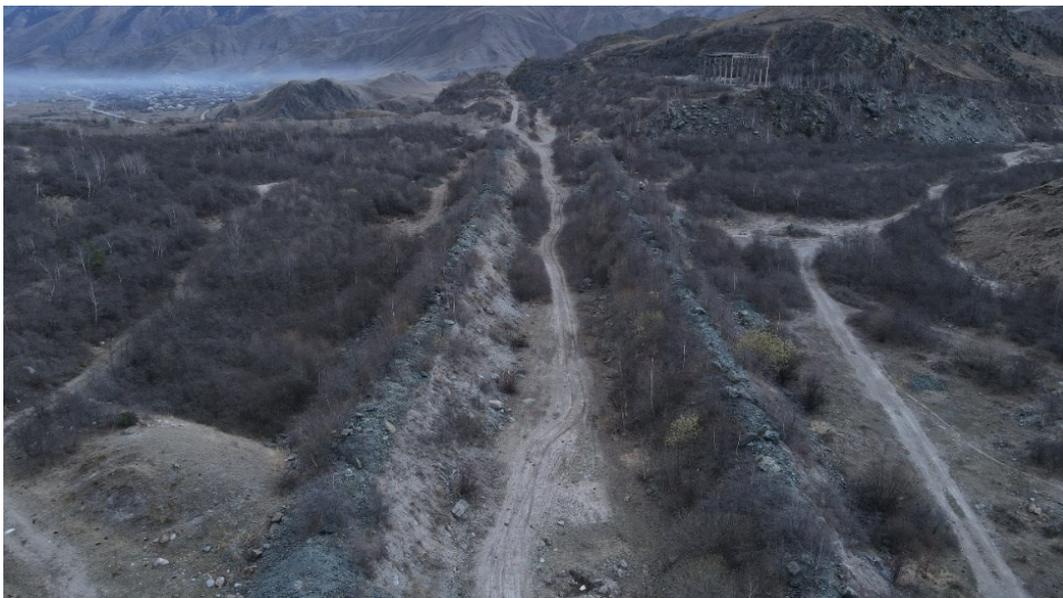
Рис. 4. Основной сегмент русла аварийного водоотводного канала. Фото с БПЛА, 2024 г.  
(Акаев А.Р.)
