## Хвостохранилища – объекты повышенной селевой опасности

**Аннотация.** Приводятся данные о техногенных катастрофах с человеческими жертвами, произошедшими на хвостохранилищах Фундан и Фейхао в Бразильском штате Минас-Жерайс в 2015 и 2019 гг., их основные параметры и последствия. На этом предупредительном фоне описываются особенности обстановки, складывающейся вокруг Тырнаузского хвостохранилища (Россия), не функционирующего с 1997 г. и содержащего тонкодисперсные и токсичные продукты обогащения вольфрамо-молибденовых руд. Характеризуются возможные, ранее не учитываемые, результаты воздействия схода селевых и наносоводных потоков на объекты хвостохранилища. Анализируются критические ситуации 2002 и 2014 гг. Оценивается состояние водоотводящих гидротехнических сооружений, не адаптированных к текущему положению. Даются рекомендации по предотвращению вероятной экологической катастрофы. Подчеркивается возможность более значительных последствий для населения и инфраструктуры подкомандной территории (долина р. Баксан ниже устья р. Гижгит) в сравнении с бразильскими событиями 2015 и 2019 гг. Сопоставляются аналогичные аварии в Болгарии в 1966 г., в Италии в 1985 г., в Кабардино-Балкарск

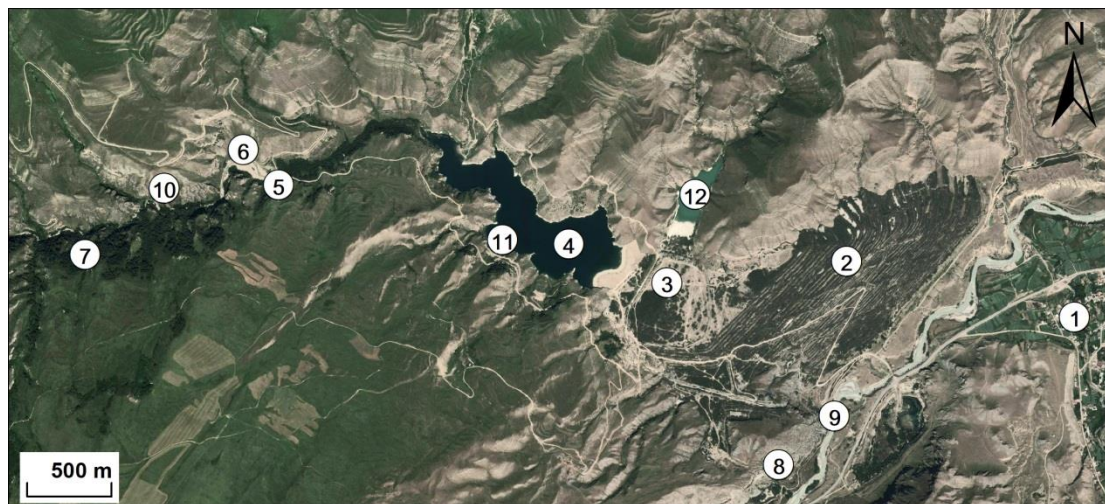
Рис. 2. Кабардино-Балкарская Республика. Россия. Участок нижнего течения р. Гижгит. Космоснимок (Google Earth): 1 – пос. Былым; 2 – основная плотина Тырныаузского хвостохранилища; 3 – пляж намывных масс; 4 – водоем-отстойник; 5 – входной портал тоннеля 2; 6 – селевые отложения 2002 и 2014 гг.; 7 – входной портал тоннеля 3; 8 – выходной портал тоннеля 2 – устье р. Гижгит; 9 – р. Баксан; 10 – р. Гижгит между тоннелями 2 и 3; 11 – входной портал тоннеля 1 (затоплен); 12 – левобережный водоем

Fig. 2. Kabardino-Balkarian Republic. Russia. Section of the Gizhgits River downstream. Satellite image (Google Earth): 1 – Bylym Village; 2 – the main dam of the Tyrnyauz tailings dam; 3 – beach of washed-in masses; 4 – sedimentation reservoir; 5 – entrance portal of tunnel 2; 6 – debris flow deposits of 2002 and 2014; 7 – entrance portal of the tunnel 3; 8 – exit portal of the tunnel 2 – Gizhgits river mouth; 9 – Baksan river; 10 – Gizhgits river between tunnels 2 and 3; 11 – entrance portal of tunnel 1 (flooded); 12 – left bank reservoir
