Proceedings of the 5th International Conference

Tbilisi, Georgia, 1-5 October 2018

Сели 4 сентября 2017 г. в бассейнах рек Кузьминка и Матросская, остров Парамушир, Курилы

The 4 September 2017 mudflows in river basins Kuz'minka and Matrosskaya, Paramushir Island, the Kuril Islands

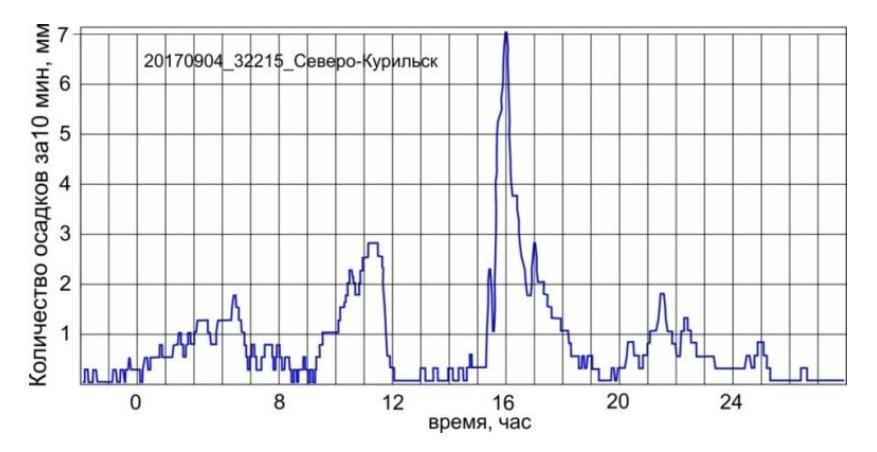
Рис. 2. Интенсивность осадков в мм/10 мин 4.09.2017 г. по данным аэрологической станции «Северо-Курильск».

Причиной образования селей стали очень сильные осадки, принесенные тайфуном «Санву». К 16 час 4 сентября сумма осадков уже была около 100 мм, после чего вновь начался ливень с максимальной интенсивностью до 7.2 мм/10мин, что стало спусковым механизмом для зарождения селей (рис. 2, 3).

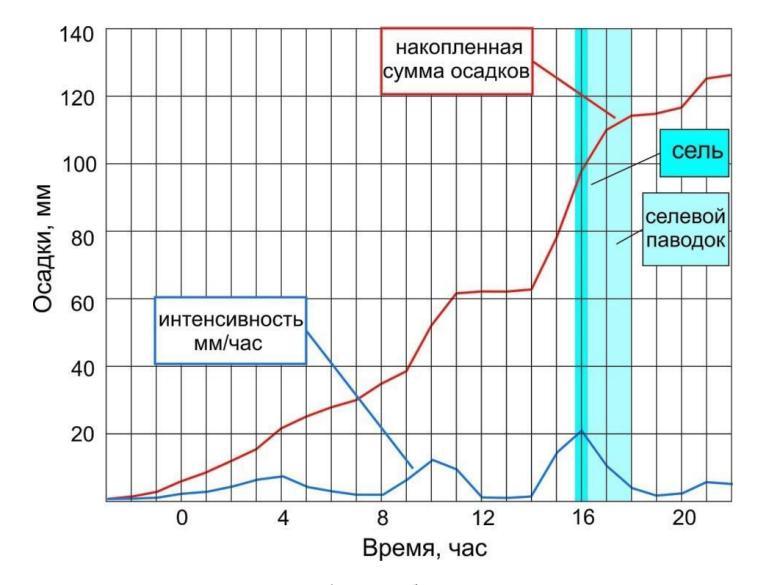
Рис. 3. Накопление сумм осадков за дождь 4 сентября.

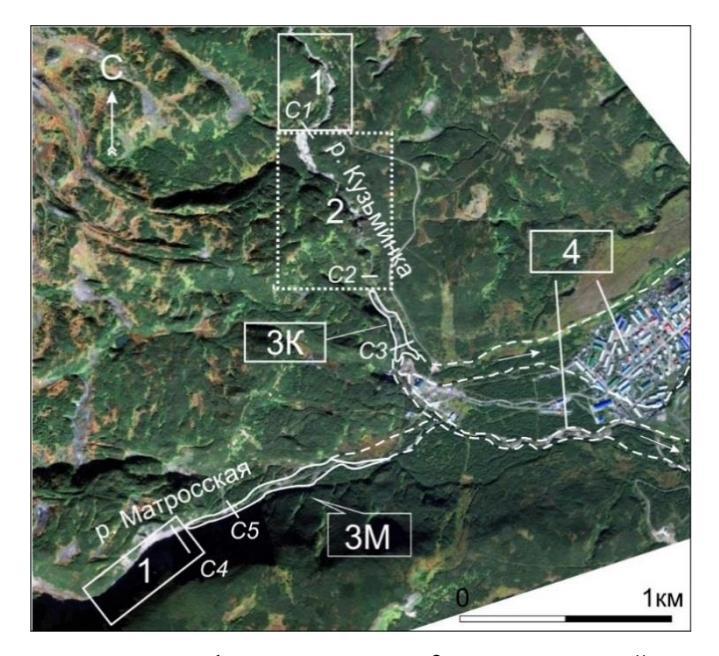
Рис. 4. Строение селевых потоков: 1 – селевые очаги, 2 – зона частичной аккумуляции (верхний участок) и транзита на р. Кузьминка, 3К – зона аккумуляции на р. Кузьминка, 3М – зона транзита и аккумуляции в русле р. Матросская, 4 – верхняя часть зоны воздействия селевого паводка. С1-С5 – расчетные створы для Табл. 2.

Бассейн р. Кузьминка. В строении селевого потока отчетливо выделены следующие элементы: очаг, зона транзита с промежуточной областью аккумуляции, зона аккумуляции, а также площадь, подвергшаяся воздействию селевого паводка (рис. 4).

Таблица 2. Динамические характеристика селевых потоков 4.09.2017 г. Расчетные створы показаны на рис. 4

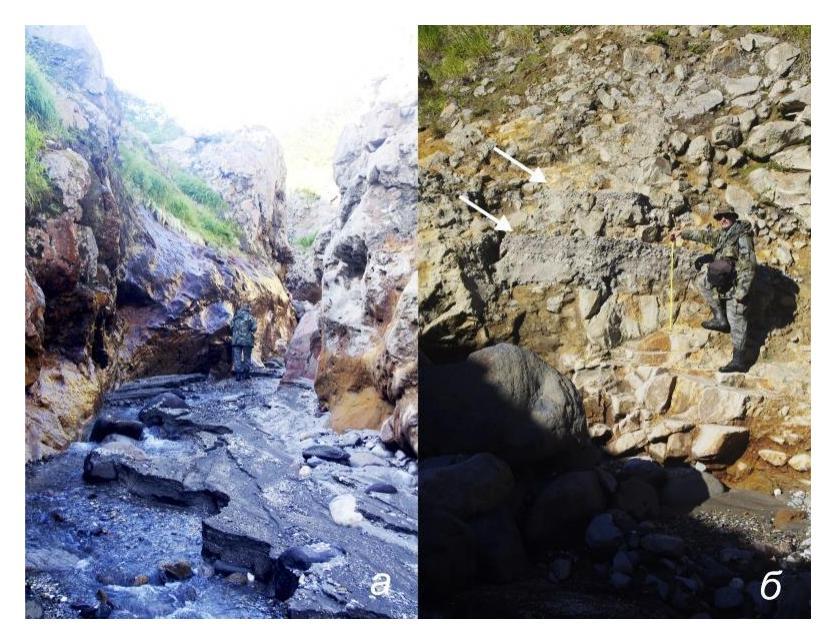
вертикальных стенок 12 м, сложенных отполированными лавами андезитов (рис. 5а), привел к резкому увеличению скорости и динамического напора. Начался срыв естественной отмостки русла до коренных пород с увеличением насыщенности водного потока наносами. В потоке перемещались валуны размером до 2 м в поперечнике.

Рис. 5. Каньон на отметке 264 м (а); б - отложения селевых лент на высотной отметке 260 м. Фото Т.А. Котенко.

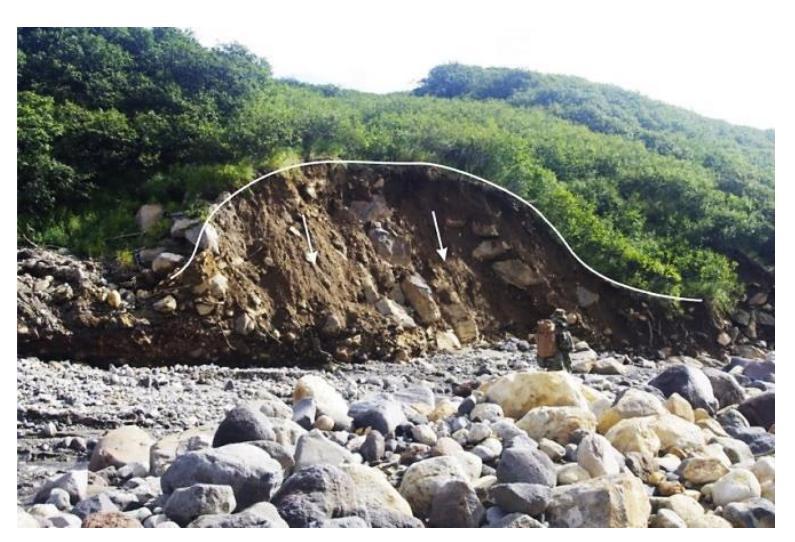
На выходе из первого каньона (высота 226-200 м) произошла частичная аккумуляция в виде селевых гряд высотой до 4 м. На этом участке был полностью срезан выступающий участок левого борта и подмыт правый, увеличившие твердую составляющую селя (рис. 6).

Рис. 6. Срезанный участок левого борта, выступавший в долину на расстояние 12 м. Фото Л.В. Котенко.

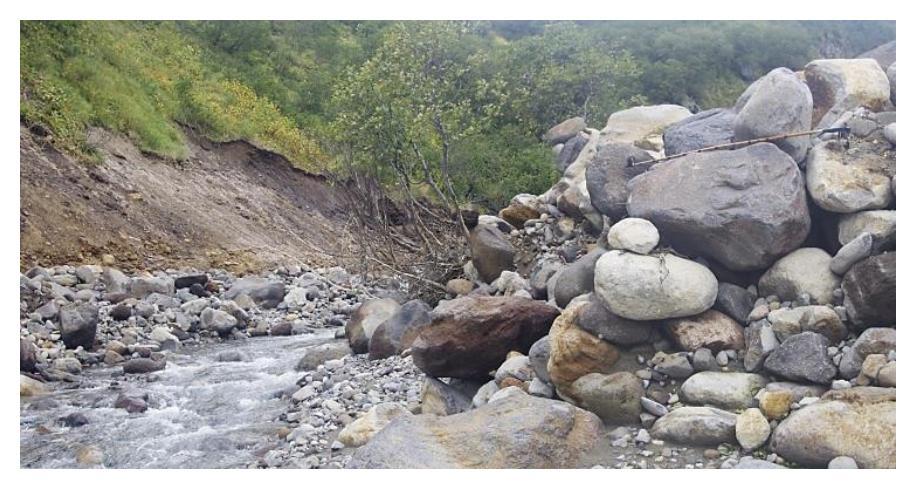
Затем сель вошел во второй каньон, скорость его за счет сужения русла возросла до 8-9 м/с, после чего произошло падение с 17-ти метрового водопадного уступа. На этом участке происходила дальнейшая эрозия днища и нижних частей склонов. На высоте 130 м селевой поток вышел в расширяющуюся долину, где с падением скорости началась аккумуляция наполнителя (преимущественно крупно-валунного) в виде селевых гряд высотой до 5 м (рис. 7).

Рис. 7. Аккумуляция отложений в виде селевой гряды и оголенный эродированный склон напротив. Фото Т.А. Котенко.

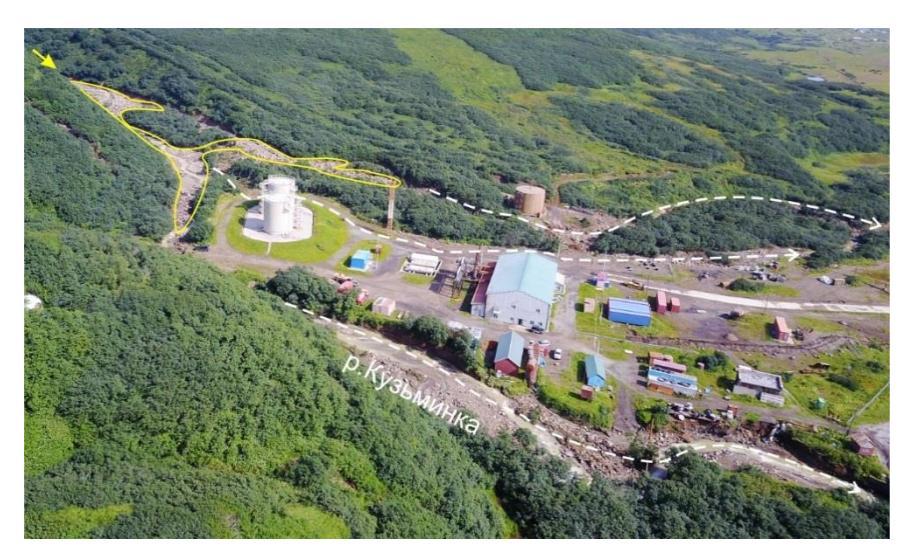
Не дойдя 180 м до дизельной электростанции, поток разделился на рукава (рис. 8): одна часть прорвалась по старому паводковому руслу под склоном сопки, вторая пошла по основному руслу р. Кузьминка, выйдя из берегов ниже противоселевой направляющей стенки. Селевой поток выбил и опрокинул в русло бетонные опоры моста к гидроэлектростанции, в результате чего мост обрушился.

Рис. 8. Разделение селевого потока на рукава выше электростанции (сплошная линия). Пунктиром показано направление движение селевого паводка. Фото А.В. Кундиуса.

От высоты 80 м, на которой остановился селевой фронт (рис. 8), вниз пошел селевой паводок, который содержал значительную долю влекомого материала: твердых песчано-алеврито-глинистых наносов, небольшое количество галечного материала и мелких валунов (до 0.3 м). Происходило неравномерное отложение супесчаного и глинистого материала мощностью от 5 мм до 0.8 м. Площадь, охваченная грязевым потоком, составила 1.4 км². Жилые строения разрушены не были, но были затоплены и замыты наносами квартиры первых этажей, подъезды, подвалы. На территории города мощность паводка была не более 1.5 м: были повреждены и снесены сараи, гаражи, припаркованные у домов машины, образовались промоины, размыты участки дорог с грунтовым покрытием. Глинистыми наносами покрылась значительная часть территории города.

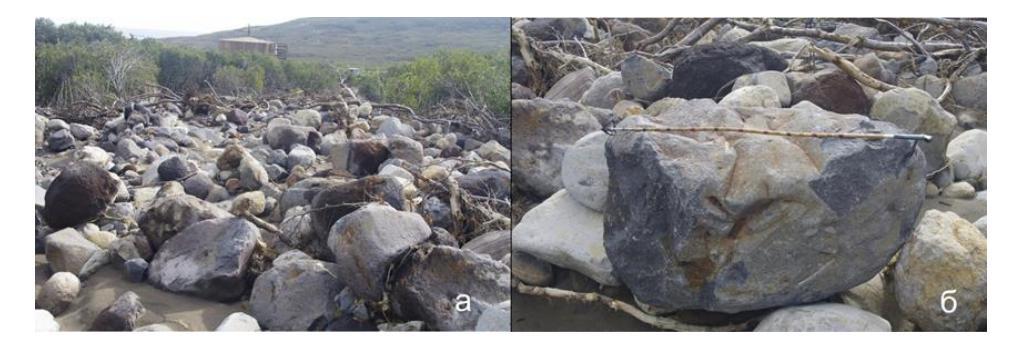
В нижней части зоны аккумуляции сформировались отложения селевых масс в виде лент аккумуляции вдоль русла, характерных для наносоводных селей. Отложения состоят преимущественно из средних (0.1- 0.5 м) и крупных (0.5-2 м) валунов (рис. 9). Мелкая фракция представлена галькой, гравием, средне-зернистыми песками, глинами, пеплами.

Рис. 9. Поверхность селевого потока на высоте 80 м (а) и один из крупных обломков размером 1.3 м в поперечнике (б). Фото Т.А. Котенко.

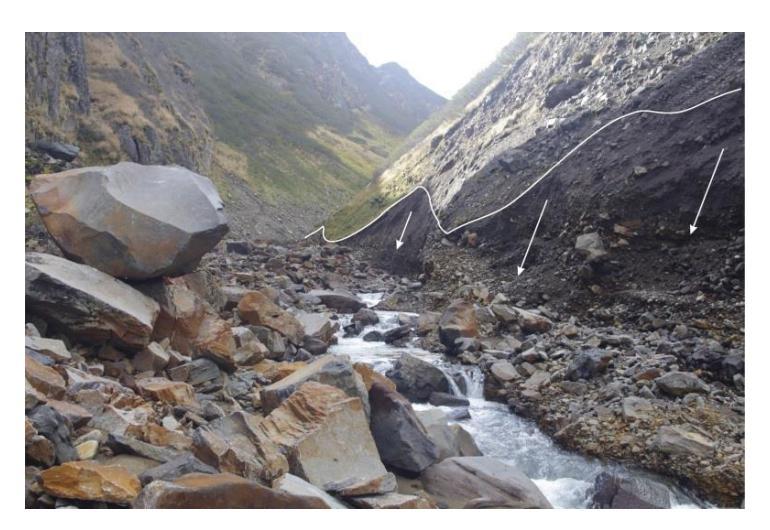
Бассейн р. Матросская. Селевой очаг в русле реки Матросская возник в интервале высот 190-240 м и морфологически представляет собой ущелье длиной 420 м (ширина по днищу 9-12 м) со стенками высотой до 120 м (левый борт) и до 350 м (правый борт) и крутизной склонов 40-60° (рис. 10).

Рис. 10. Селевой очаг в русле р. Матросская: размывы левого борта. Фото Т.А. Котенко

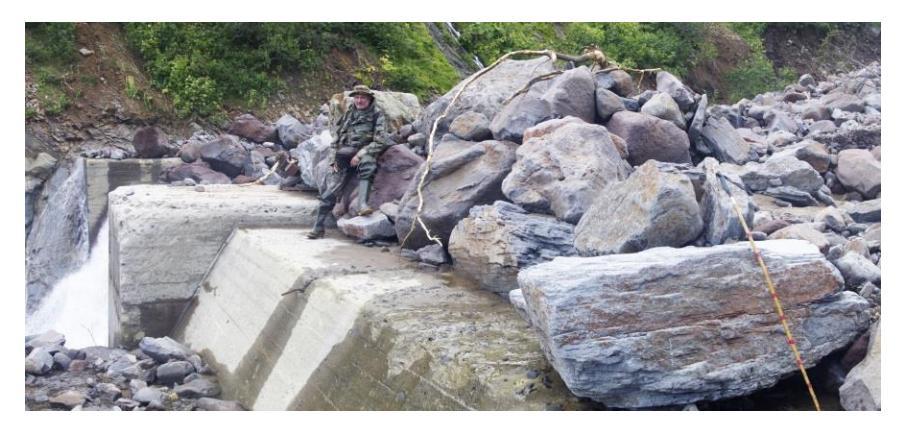
После выхода из ущелья на участок расширяющегося русла (абсолютная высота 190 м) началась неравномерная аккумуляция вдоль потока, в том числе в прудунакопителе бетонной плотины, который полностью завален крупноглыбовым материалом (рис. 11, 12а,б). Максимальный размер обломков достигает 2 м в поперечнике. Зона транзита неотделима от зоны аккумуляции. На этом участке произошла перестройка речной сети – основное русло сместилось к левому борту и врезалось в русло другого водотока (ручей Белый), разрушив мост через р. Белый (рис. 12в,г).

Рис. 11. Плотина, заваленная глыбами до 2 м в поперечнике. Фото Т.А. Котенко.

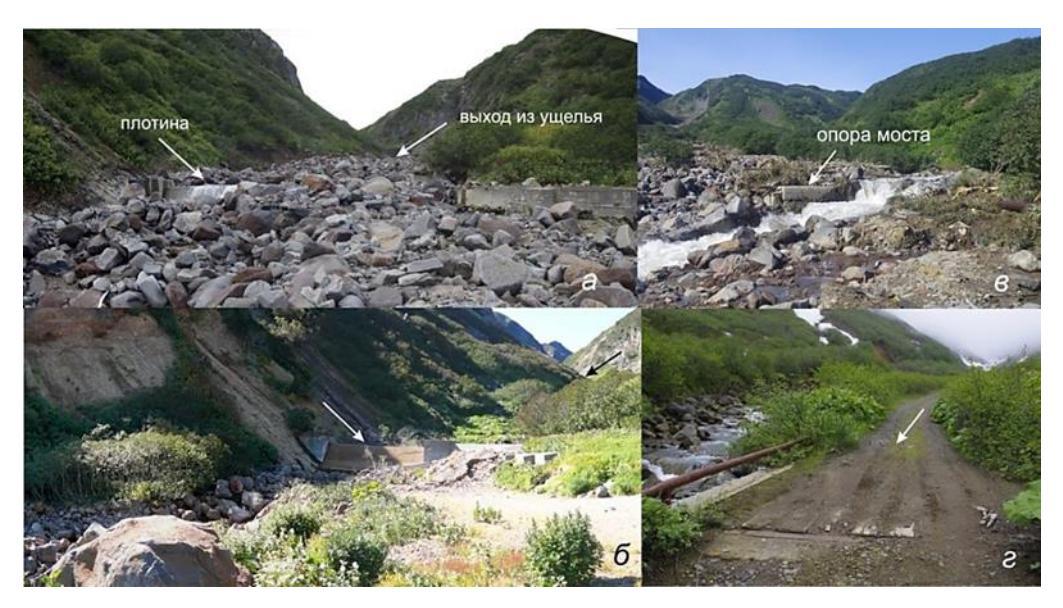
Рис. 12. Верхняя часть зоны аккумуляции: после схода селя (а) и до схода (б); высота 104 м: в – опора разрушенного моста; г – мост до схода селя и старое русло р. Матросская. Стрелки указывают общие точки на местности. Фото Л.В. Котенко.

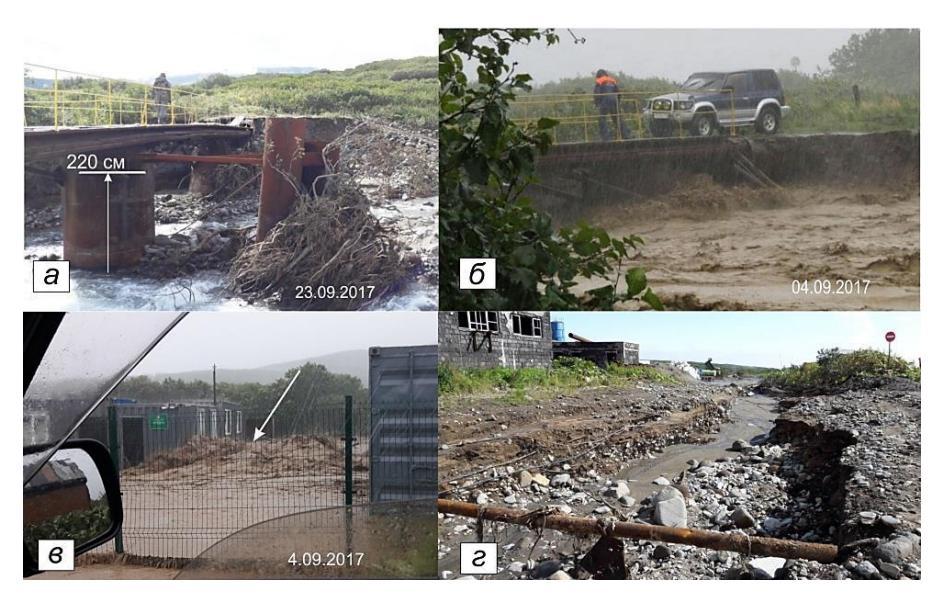
Ниже высотной отметки 100 м началось движение селевого паводка. Сначала движение потока контролировалось руслом. На высоте 19 м произошел прорыв потока из русла, выход его на территорию, занятую несколькими муниципальными предприятиями, разрушение части построек и размыв грунтовой дороги на глубину до 1.5 м (рис. 13).

Рис. 13. Река Матросская: уровень селя (а, б); в – фронт селевой волны; г – размыв дороги на глубину 1.5 м. (Фото Л.В. Котенко, Л.Е. Примак).

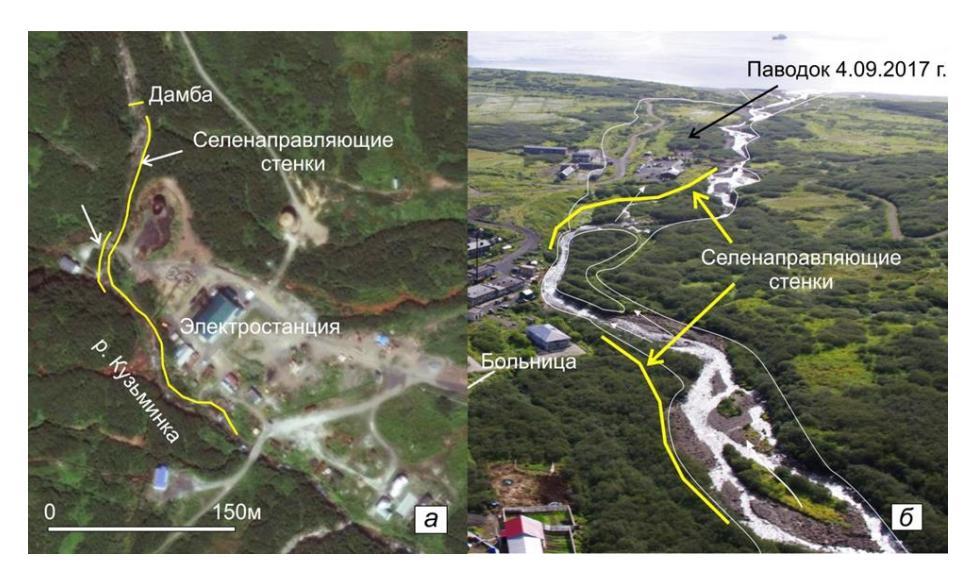
Рис. 14. Рекомендуемое расположение селезащитных сооружений на реках Кузьминка (а) и Матросская (б).

Поэтому для защиты от селевых потоков с целью предотвращения событий, подобных событиям 4 сентября 2017 г., необходимо возведение инженерных мер защиты объектов, расположенных в зоне селевой опасности. На р. Кузьминка может быть рекомендовано строительство селеулавливающей дамбы на высотной отметке 100 м и двух направляющих противоселевых стенок: по левому берегу р. Кузьминка (с перекрытием старого селевого русла, являющегося путем прорыва селя в сторону города) и по правому берегу с перекрытием выхода на гидроэлектростанцию (рис.14а).

Аналогичное сооружение может защитить от выхода селя из русла р. Матросская ниже отметки 19 м (рис. 14б). На р. Матросская выше бетонной плотины необходимо строительство селепропускных или селенаправляющих сооружений инженерной противоселевой защиты.
