# Подземные прорывы озёр и другие проявления селей в каменных глетчерах

Аннотация. На основе анализа данных разновременных космических снимков проведено исследование динамики озёр, расположенных в тыловой зоне каменных глетчеров. Исследовались озёра в горных районах Афганистана, Таджикистана, Казахстана и России. Выявлены факты отсутствия озёр в течение нескольких лет, и затем появление их в год прорыва. Площади озёр составляли порядка 40-70 тыс. м<sup>2</sup>. Следы прорыва фиксировались на фронтальных уступах каменных глетчеров на расстоянии от 500 до 1500 м от озёр, что свидетельствовало о наличии подземных каналов стока такой протяжённости. Озёра в каменных глетчерах прорывались неоднократно. Озеро в верховьях р. Каргалы в Казахстане прорывалось в 2015 и 2019 гг. Кроме прорывов озёр отмечены факты формирования селей на уступах каменных глетчеров с объёмами выноса до 1 млн м<sup>3</sup> (каменные глетчеры в верховьях левых притоков р. Кынгарга в Юго-Западном Прибайкалье). Такие сели были вызваны выпадением аномального количества жидких осадков. Случаи схода нескольких селей с каменных глетчеров отмечены на Кавказе в Чегемском ущелье в 1983 г. в период массового схода дождевых с

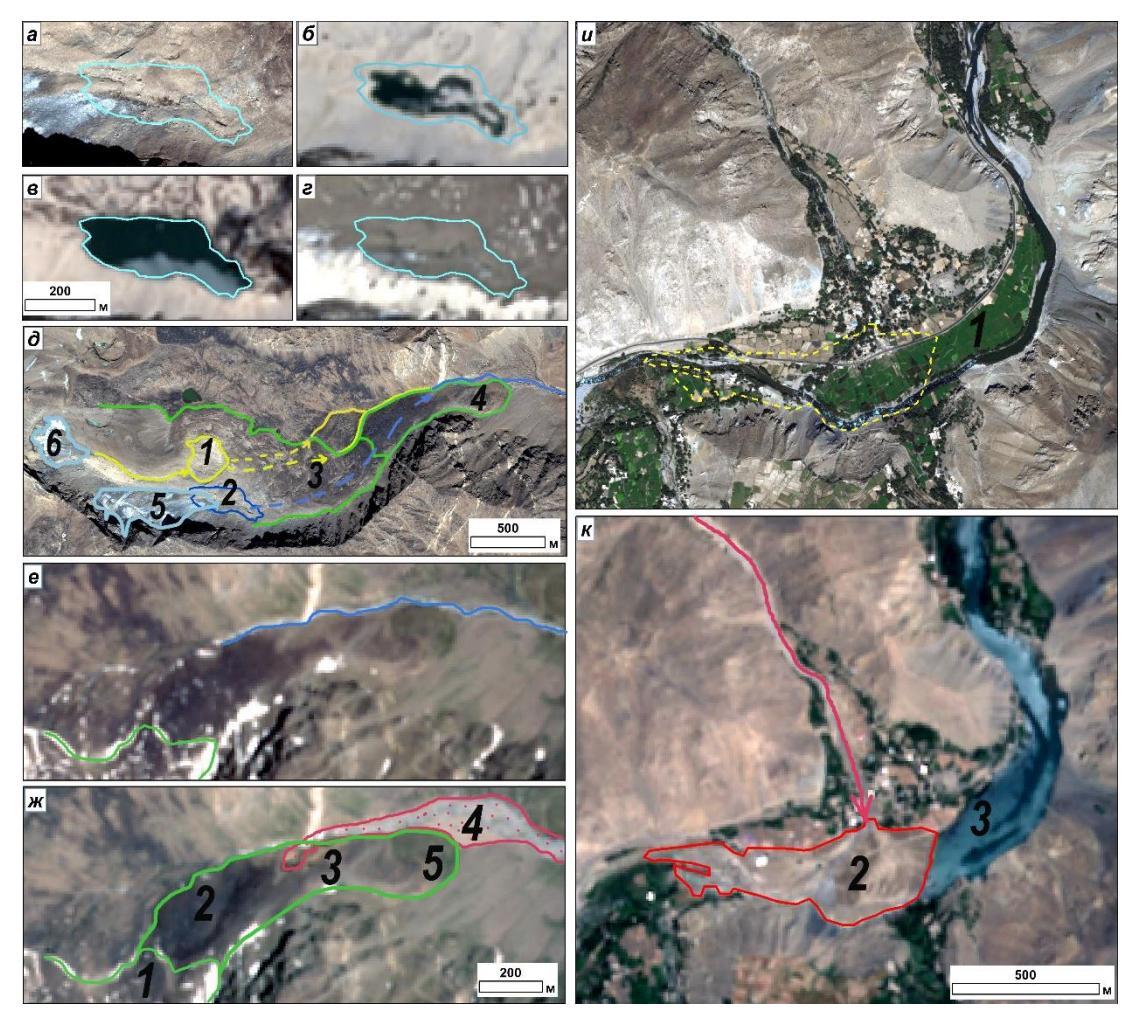
Рис. 1. Прорыв озера в верховьях р. Даррагари (бассейн р. Панджшер, Афганистан) 12 июля 2018 г.: а - котловина будущего озера 19.09.2013 (WorldView2), б – озеро 11.06.2018 (Sentinel 2A), *в* – озеро 06.07.2018 (Sentinel 2A), *г* – котловина без озера 16.07.2018; ∂ – схема условия прорыва озера 19.09.2013 (WorldView2): 1 – котловина озера, исчезнувшего в 2006 г., 2 –котловина озера, прорвавшегося в 2018 г., 3 – тело молодой генерации каменного глетчера (зелёные границы), 4 – язык старой генерации каменного глетчера, 5 – ледник, питавший озеро 2, 6 – ледник, питавший озеро 1. Синяя штриховая линия - подземный канал стока из озера 2, жёлтая штриховая линия подземные каналы стока из озера 1, жёлтая сплошная линия – русло потока с ледника, питавшего озеро 1: e – участок двух генераций каменного глетчера до прорыва озера 2:  $\mathcal{K}$  – участок двух генераций каменного глетчера до прорыва озера 2: 1 – молодая генерация каменного глетчера, 2 – следы водного потока на поверхности старой генерации каменного глетчера, 3 – участок выхода прорывного паводка из подземного канала в старой генерации каменного глетчера, 4 – отложения прорывного паводка и селя, 5 – фронтальная зона старой генерации каменного глетчера; и – кишлак Пашгор до прорывного паводка и селя (19.09.2013, WorldView2): 1 – конусная терраса с участками с/х культур, жёлтый контур – отложения прорывного паводка и селя 2018 г.; к – кишлак Пашгор после прорывного паводка и селя (16.07.2018 г. Sentinel 2A): 2 – отложения прорывного паводка и селя, 3 – подпрудное озеро.

Fig. 1. Lake outburst in the upper reaches of the Darragari River (Panjsher River basin, Afghanistan) on 12 July 2018: a - basin of the future lake (WorldView-2 satellite image, 19 September 2013);  $\delta$  - lake (Sentinel-2A satellite image, 11 June 2018); e - lake (Sentinel-2A satellite image, 6 July 2018); e - basin without lake (Sentinel-2A satellite image, 16 July 2018);  $\partial$  - lake outburst conditions scheme (WorldView-2 satellite image, 19 September 2013): 1 - lake basin, which disappeared in 2006; 2 - basin of the lake which outburst occurred in 2018; 3 - body of the young generation of rock glacier (green borders); 4 - tongue of the old generation of rock glacier; 5 - glacier that fed the lake 2; 6 - glacier that fed the lake 1, blue bar line - underground runoff channels from lake 2, yellow bar line - underground runoff channels from lake 1, yellow solid line - flow channel from the glacier that fed the lake 1; e section of two rock glacier generations before the lake 2 outburst;  $\mathcal{H}$  - section of two rock glacier generations before the lake 2 outburst): 1 - young generation of rock glacier; 2 - traces of water flow on the surface of the old generation of rock glacier; 3 - outlet section of outburst flood from an underground channel in the old generation of rock glacier; 4 - deposits of outburst flood and debris flow; 5 - frontal zone of the old generation of rock glacier; u - Pashgor village before the outburst flood and debris flow (WorldView-2 satellite image, 19 September 2013): 1 - fan terrace with areas of agricultural crops, yellow contour - deposits of outburst flood and debris flow in 2018;  $\kappa$  - Pashgor village after outburst flood and debris flow (Sentinel-2A satellite image, 16 July 2018): 2 - deposits of outburst flood and debris flow: 3 - dammed lake

На рис. 1 показано состояние озера, каменного глетчера и конуса выноса р. Даррагари (Афганистан), а также кишлака Пашгор до и после прорыва озера в 2018 г.

- 1) в котловину (рис. 1∂, №2), которая в 2018 г. заполнилась водой, все годы поступала вода от таяния ледника (рис. 1∂, №5) площадью около 0,15 км<sup>2</sup>;

- ниже котловины озера и слева от неё расположен массив каменного глетчера шириной более 600 м, состоящий из двух потоков, второй из которых начинается ниже ледника (рис. 1∂, №6) площадью 0,08 км<sup>2</sup>;

- 3) к северу от котловины озера 2018 г. (рис. 1∂, №2), находится пустая котловина площадью 60-65 тыс. м<sup>2</sup>, в которой существовало озеро в течение более 30 лет, а затем в 2006 г. озеро исчезло;

- ниже озёрных котловин расположены две генерации (молодая и старая) каменного глетчера (рис. 1∂, №3 и №4), в которых сток с озёр осуществлялся по подземным каналам (показаны синими и жёлтыми штриховыми линиями);

- 5) на теле крупноглыбовой поверхности старой генерации (рис. 1*ж*, №5) каменного глетчера после прорыва озера в 2018 г. отчётливо видны тёмные следы от водного потока шириной до 60–75 м (рис. 1*ж*, №2) протяжённостью около 400 м без отложения обломочной массы, причём ниже этого потока следов изменений в русле основного водного потока не зафиксировано;

- 6) на уступе каменного глетчера старой генерации следы эрозионной воронки шириной 50 м (рис. 1ж, №3) наблюдаются на участке правее следов водного потока, что позволило сделать предположение о том, что основной поток прорывного паводка проходил по подземному каналу в массиве старой генерации каменного глетчера, т.е. прорыв озера проходил по

- исчезновение озера в котловине №1 (рис. 1∂) в 2006 г. происходило без прорывного паводка, так как при этом не было следов селевого потока на участке устья р. Даррагари в кишлаке Пашгор;
- ниже уступа старой генерации каменного глетчера размывы в русле были шириной более 50 м, и далее происходило отложение селевой массы на конусе площадью около 40 тыс. м<sup>2</sup>.

На расстоянии более 13 км от озера происходило отложение селевой массы в пределах кишлака Пашгор на площади 0,17 км<sup>2</sup> (рис. 1к, №2). При этом образовалось подпрудное озеро (рис. 1к, №3), которое затопило невысокую террасу с сельскохозяйственными угодьями (рис. 1u, №1).

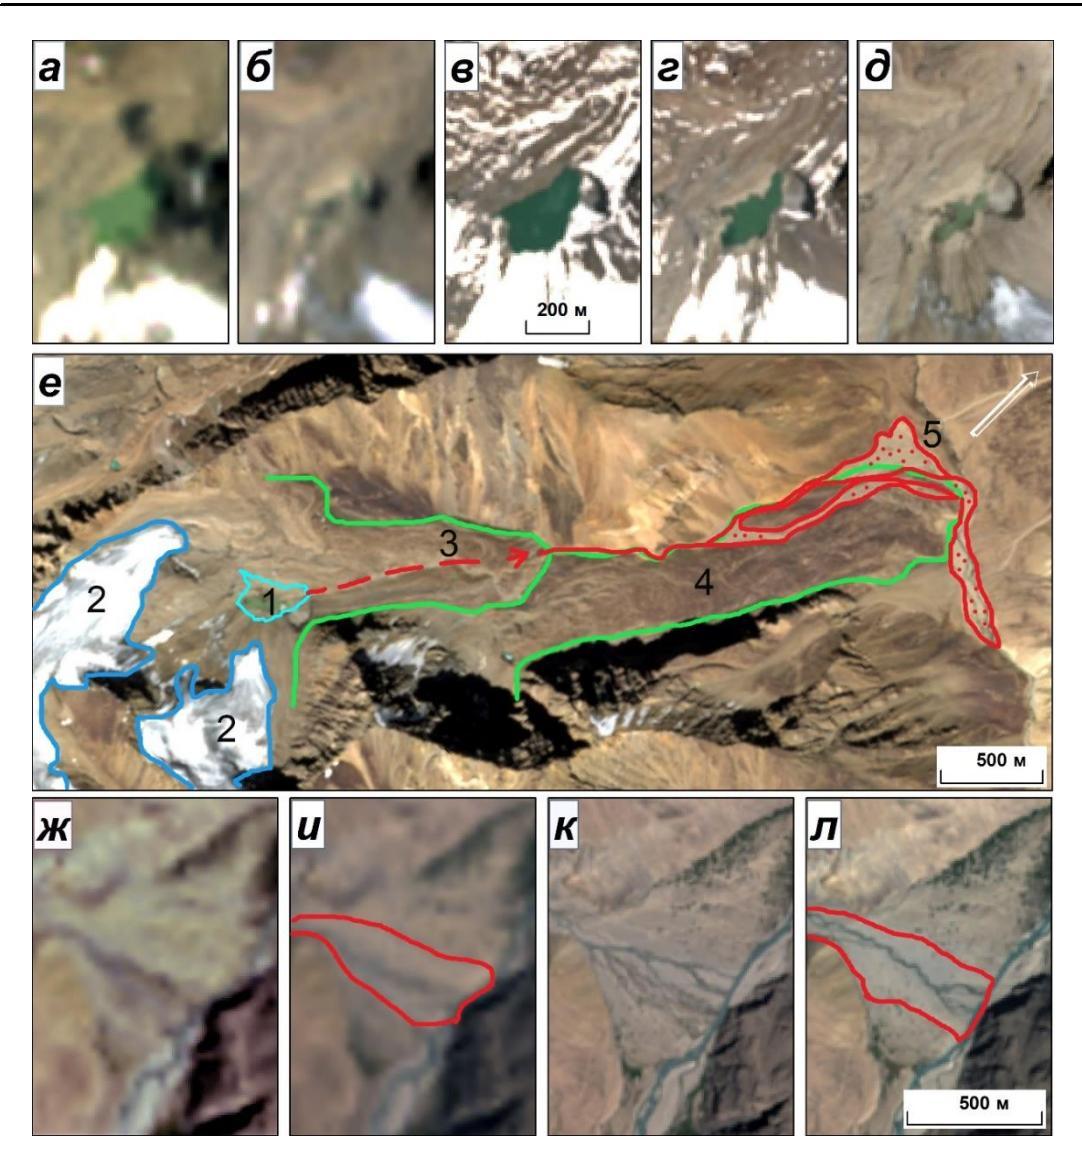
Рис. 2. Прорывы озера в верховьях р. Шаркин (бассейн р. Санглеч, Афганистан) в 2014 и 2018 гг.: a – озеро 29.07.2014 до прорыва (Landsat 8),  $\delta$  – озеро 14.08.2014 после прорыва (Landsat 8), e – озеро 28.06.2018 до прорыва (Sentinel 2A), e – озеро 13.07.2018 после прорыва (Sentinel 2A),  $\partial$  – озеро 22.08.2018, e – схема условий прорыва озера на космоснимке 06.09.2019 (Sentinel 2A): 1 – контур озера до прорыва 2018 г., 2 – ледники, 3 – молодая генерация каменного глетчера – зелёные линии, красная линия – путь подземного прорыва озера; 4 – старая генерация каменного глетчера – зелёные линии, красная линия – путь прорывного паводка; 5 – отложения прорывного паводка и селевого потока; конус выноса р. Шаркин:  $\mathcal{W}$  – 07.08.2014 (Landsat 8), u – 14.08.2014 (Landsat 8), красный контур – отложения прорывного паводка и селевого потока;  $\kappa$  – 28.06.2018 (Sentinel 2A), n – 13.07.2018 (Sentinel 2A), красный контур – отложения прорывного паводка и селевого потока

Fig. 2. Lake outbursts in the upper reaches of the Sharkin River (Sanglech River basin, Afghanistan) in 2014 and 2018: *a* - lake before the 2014 outburst (Landsat-8 satellite image, 29 July 2014);  $\delta$  - lake after the 2014 outburst (Landsat-8 satellite image, 14 August 2014); *e* - lake before the 2018 outburst (Sentinel-2A satellite image, 28 June 2018); *e* - lake after the 2018 outburst (Sentinel-2A satellite image, 28 June 2018); *e* - lake after the 2018 outburst (Sentinel-2A satellite image, 28 June 2018); *e* - lake after the 2018 outburst (Sentinel-2A satellite image, 3 July 2018);  $\partial$  - lake on the Sentinel-2A satellite image, 22 August 2018; *e* - lake outburst conditions scheme (Sentinel-2A satellite image, 6 September 2019): 1 - lake contour before the 2018 outburst, 2 - glaciers, 3 - young generation of rock glacier (green lines), red bar line - the way of underground lake outburst, 4 - old generation of rock glacier (green lines), red solid line - way of outburst flood, 5 - deposits of outburst flood and debris flow. Sharkin River fan:  $\mathcal{M}$  - on the Landsat-8 satellite image, 7 August 2014; *u* - on the Landsat-8 satellite image, 14 August 2014 (red contour - deposits of outburst flood and debris flow);  $\kappa$  - on the Sentinel-2A satellite image, 28 June 2018;  $\pi$  - on the Sentinel-2A satellite image, 13 July 2018 (red contour - deposits of outburst flood and debris flow);  $\kappa$  - on the Sentinel-2A satellite image, 28 June 2018;  $\pi$  - on the Sentinel-2A satellite image, 14 August 2014 (red contour - deposits of outburst flood and debris flow);  $\kappa$  - on the Sentinel-2A satellite image, 28 June 2018;  $\pi$  - on the Sentinel-2A satellite image, 13 July 2018 (red contour - deposits of outburst flood and debris flow)

На рис. 2 показана динамика озера в верховьях р. Шаркин до и после прорывов и участка конуса выноса в долине р. Санглеч.

По данным анализа космоснимков Landsat 8 и Sentinel 2A было выявлено два случая наполнения котловины и прорыва образовавшегося озера в 2014 и 2018 гг. На космоснимках Landsat 8 зафиксировано существование озера площадью около 35-40 тыс.  $m^2$  в середине июня 2014 г. На рис. 2a,  $\delta$  показано, что 29 июля озеро имело площадь около 45 тыс.  $m^2$ , a 14 августа его уже не было. На конусе выноса изменения произошли в период 7–14 августа 2014 г. (рис.  $2\mathcal{K}$ , u). В другие годы и весной, и летом наличие озера не зафиксировано, или обнаружено озеро площадью до 10 тыс.  $m^2$  (2013, 2015, 2016 и 2017). В следующий раз наполнение котловины водой произошло в 2018 году уже в конце мая – начале июня. И озеро просуществовало до 8 июля с максимальной площадью 47,2 тыс.  $m^2$  (рис. 2a). Затем 13 июля его площадь уменьшилась до 22,2 тыс.  $m^2$  (рис. 2a). При этом на конусе выноса в этот же период зафиксированы значительные изменения (рис.  $2\pi$ ). В августе уровень воды в озере ещё сильнее упал и площадь его составила около 10 тыс.  $m^2$ .

Такая же площадь озера наблюдалась в 2019 г., и котловина озера не заполнялась до максимального уровня. Как и в случае озера в верховьях р. Даррагари (см. рис. 1) в тыловой зоне каменного глетчера в верховьях р. Шаркин находятся два ледника, но площадь их значительно больше – 0,3 и 0,8 км<sup>2</sup> (рис. 2*e*, №2). Длина подземного канала стока воды из озера в массиве каменного глетчера (рис. 2*e*, №3) составляет 1,5 км. Следы проявления селей отмечены ниже фронтального уступа каменного глетчера молодой генерации вдоль боковой границы каменного глетчера старой генерации (рис. 2*e*, №4, №5).

Таким образом, озеро в 2014 г. прорывалось полностью с формированием прорывного паводка, а в июле 2018 г прорывалось лишь частично, но при этом следы прохождения паводка присутствовали. Это может свидетельствовать об изменениях подземных каналов стока.

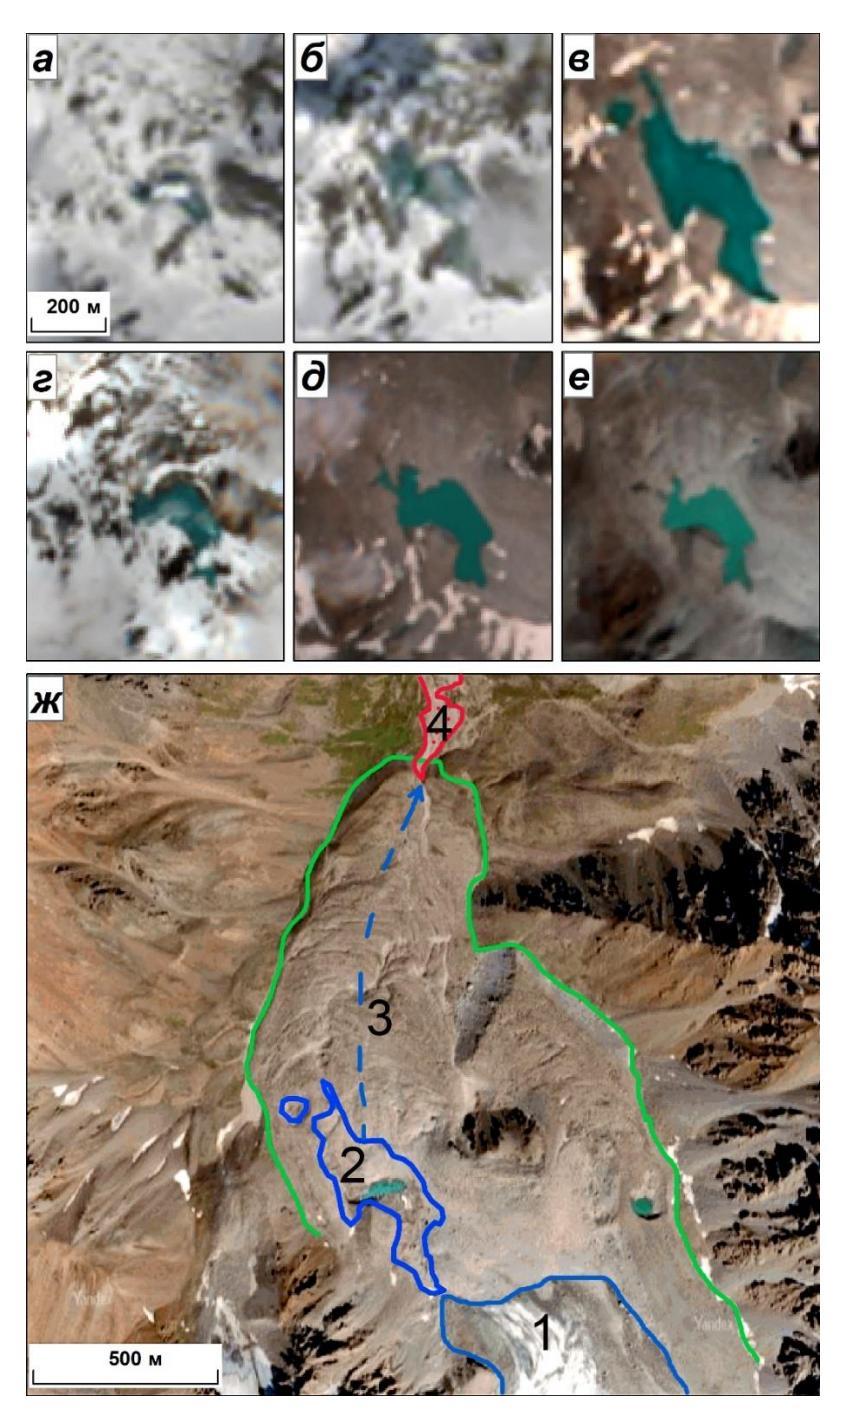
Рис. 3. Прорывы озера в верховьях р. Каргалы (Казахстан) в 2015 и 2019 гг. Участок озёр на каменном глетчере на космоснимках Sentinel 2A: а – 15.05.2015, б- 16.06.2015, в – 11.07.2015, г – 05.06.2019, д – 15.07.2019, е – 09.08.2019. Схема участка подземных прорывов озера: ж (12.08.2012 Google Earth) – 1) ледник, 2) контур озера в 2015 г., 3) каменный глетчер (светлозелёная линия) и подземный канал стока с озера (синяя штриховая линия), 4) участок выходного портала подземного канала стока и селевые отложения (красный контур)

Fig. 3. Lake outburst in the upper reaches of the Kargaly River (Kaskelen River basin, Kazakhstan) in 2015 and 2019. Site with lakes on rock glacier on multi-temporal Sentinel-2A satellite images: a - 15 May 2015,  $\delta - 16$  June 2015, e - 11 July 2015, e - 5 June 2019,  $\partial - 15$  July 2019, e - 9 August 2019. Scheme of the site with lake underground outbursts on the satellite image from the Google Earth service, 12 August 2012 ( $\mathcal{R}$ ): 1 - glacier, 2 - lake contour in 2015, 3 - rock glacier (green line) and underground runoff channel from the lake (blue bar line), 4 - site of the underground runoff channel and debris flow deposits (red contour)

На рис. 3 показана динамика озера в верховьях р. Каргалы и схема формирования прорывных паводков. Было выявлено, что в годы, предшествующие прорыву озера (2013-2014) и последующие (2016-2018), озеро отсутствовало. В мае-июне 2015 года происходило заполнение котловины водой – озеро зафиксировано на заснеженной поверхности каменного глетчера (рис. 3a,  $\delta$ ). В середине мая площадь озера была 12 тыс. м<sup>2</sup> (рис. 3a). 11 июля (за 12 дней до прорыва) площадь озера достигла 77,2 тыс. м<sup>2</sup> (рис. 3e). К 18 июля (за 5 дней до прорыва) площадь озера уменьшилась и составляла около 55 тыс. м<sup>2</sup>.

По результатам исследований определено, что прорывы озёр в верховьях р. Каргалы происходят по подземным каналам каменного глетчера протяжённостью более 1 км (рис. 3ж, №3). Ледник, питающий озеро, имеет площадь около 0,95 км<sup>2</sup>.

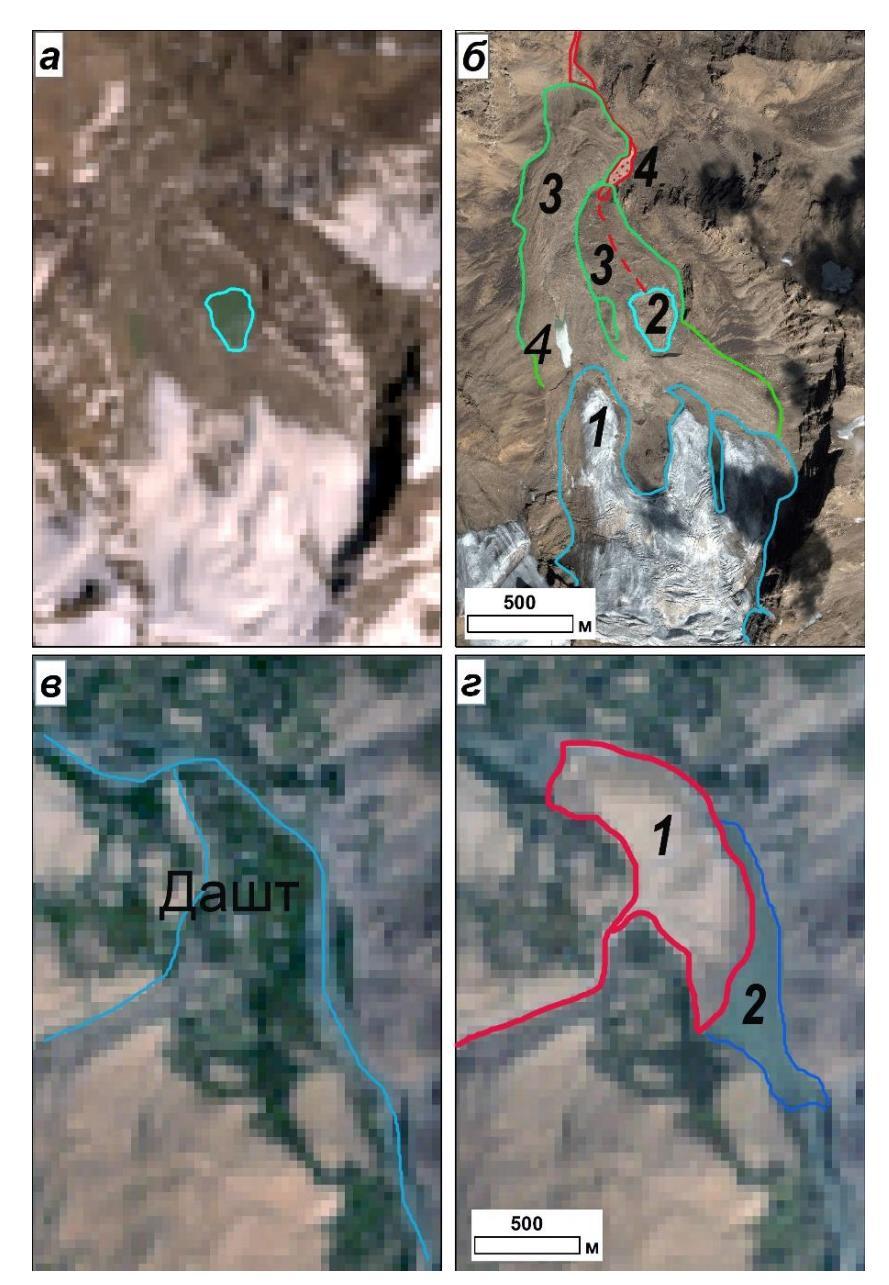
Рис. 4. Прорыв озера Дашт на Памире в 2002 г. (Таджикистан): *а* – контур озера на космоснимке Landsat 7 от 05.08.2002 г., *б* – схема участка прорыва озера (космоснимок 31.08.2008 г. Google Earth): 1 – ледник, 2 - котловина прорвавшегося озера, 3 – каменный глетчеры, красная штриховая линия – подземный канал стока, красная сплошная линия – путь прорывного паводка и селевого потока с участками промежуточной аккумуляции; *в* – кишлак Дашт на космоснимке Landsat 7 от 05.08.2002 г., *с* – конус выноса селя (1) на участке кишлака Дашт и подпрудное озеро на р. Шахдара (2) на космоснимке Landsat 7 от 21.08.2002 г.

Fig. 4. Lake outburst in the upper reaches of the Dashtdara River (Shakhdara River basin, Tajikistan) on 7 August 2002: *a* - contour of the lake before the outburst (Landsat-7 satellite image, 5 August 2002);  $\delta$  - scheme of the lake outburst site (satellite image from the Google Earth service, 31 August 2008): 1 - glacier, 2 - basin of the emptied lake, 3 - rock glacier below lake, 4 - existing lake 2, red bar line - underground runoff channel, , red solid line - way of the outburst flood and debris flow with areas of intermediate accumulation; *s* - Dasht village (Landsat-7 satellite image, 5 August 2002); *c* - debris flow fan (1) in Dasht village and dammed lake at Shakhdara River (2) (Landsat-7 satellite image, 21 August 2002)

На рис. 4 показано состояние озера и каменного глетчера в верховьях р. Даштдара и кишлака Дашт на конусе выноса до и после прорыва. В результате прорыва озера и прохождении селевого потока практически полностью уничтожен кишлак Дашт и частично пострадал кишлак Лангар. Погибли 24 человека, разрушено 75 домов. Кроме того, уничтожены 2 моста, медпункт, магазин, средняя школа, библиотека, клуб, 2 животноводческие фермы, 510 голов скота, 4 км автомобильной дороги, 30 км линий электропередач, 8 трансформаторов, 7 км линий связи, 10 км оросительных сооружений, 61 га посева зерновых культур, 17 единиц техники (https://ria.ru/20020807/204214.html).

На приведённых в статье фрагментах снимков видно, что по крайней мере с 1992 г. по настоящее время западнее озера, которое прорвалось в 2002 г. (рис.  $4\delta$ , №2) существует озеро площадью 12,0 тыс. м<sup>2</sup> (рис.  $4\delta$ , №4), с которого на протяжении 250 м существует поверхностный сток. Западное озеро в отличие от прорвавшегося (восточного) озера не меняется в размерах уже более 15 лет.

- 1) часть ледника, питавшая озеро, имела площадь 0,6 км<sup>2</sup>,
- 2) до прорыва озеро имело площадь 44 тыс. м<sup>2</sup> (определена по космоснимку Landsat 7 от 05.08.2002 г. (рис. 4*a*) и сопоставлению с границами котловины, которые видны на космоснимке 31.08.2008 г. Google Earth (рис. 4*б*, №2),
- 3) длина подземного канала стока, по которому произошёл прорыв озера, составляет 680 м,
- 4) ниже выходного портала подземного канала происходила подрезка фронтального уступа левого каменного глетчера,
- 5) на конусе выноса р. Даштдара площадь селевых отложений составила более 0,36 км<sup>2</sup> (рис. 4*г*, №1),
- 6) на р. Шахдара в результате схода селя образовалось подпрудное озеро площадью 0,11 км<sup>2</sup> (рис. 4*г*, №2).

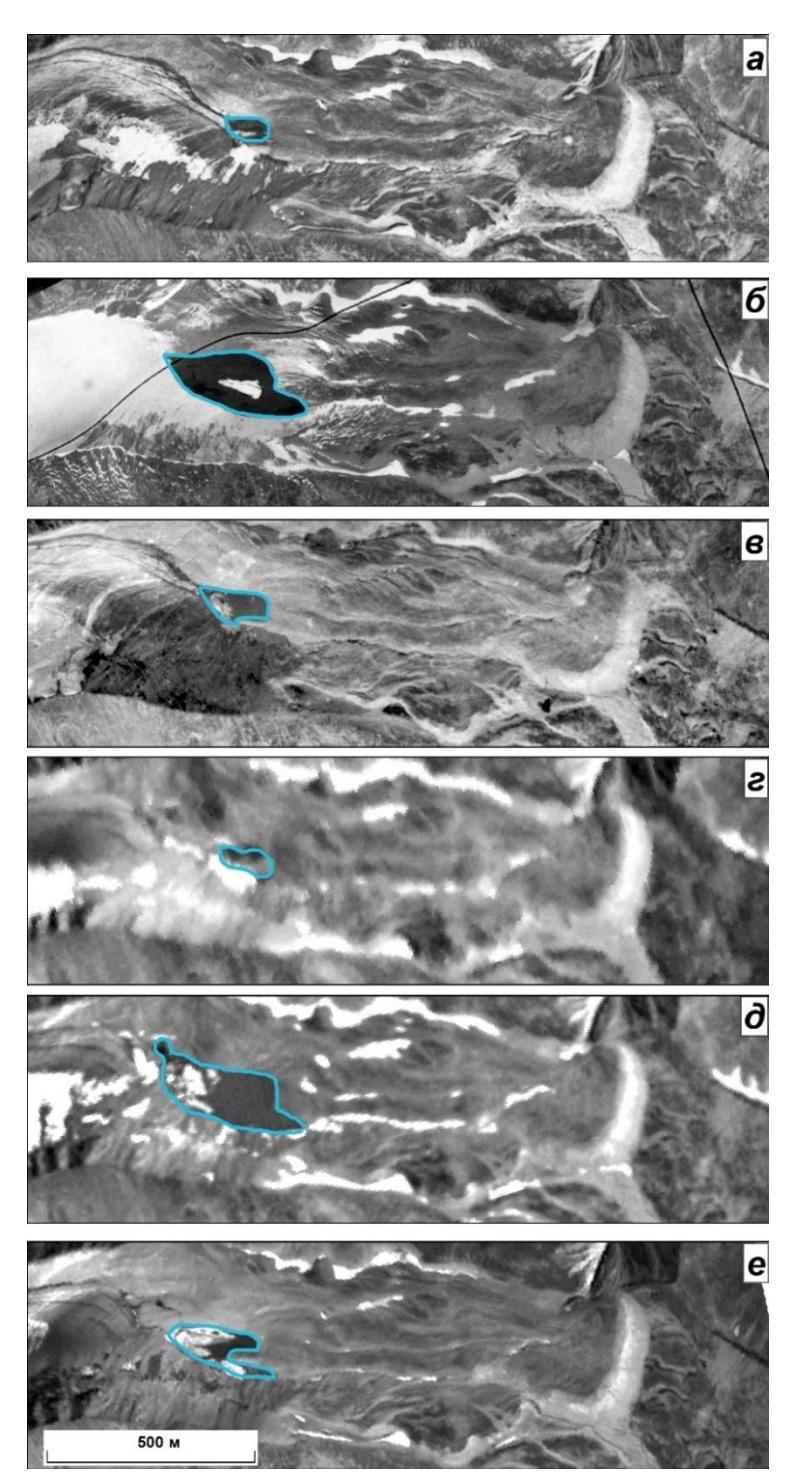
Рис. 5. Динамика озера в верховьях р. Сарын-Су на Кавказе (бассейн р. Чегем, Россия): a – аэрофотоснимок 08.09.1973 г.,  $\delta$  – аэрофотоснимок 09.08.1978 г., e – аэрофотоснимок 1983 г., e – космоснимок IRS ID от 11.08.2006,  $\partial$  – космоснимок SPOT от 5 31.07.2007 г., e – космоснимок IRS P5 от 29.08.2009 г.

Fig. 5. Dynamics of the lake in the upper reaches of the Saryn-Su River (Chegem River basin, Russia): *a* - aerial image, 8 September 1973;  $\delta$  - aerial image, 9 August 1978; *e* - aerial image, 1983; *e* - IRS-ID satellite image, 11 August 2006;  $\delta$  - SPOT-5 satellite image, 31 July 2007; *e* - IRS-P5 satellite image, 29 August 2009. *Designations*: blue outline - lake Прорыв озера Маашей в долине р. Мажой (бассейн р. Чуя, Алтай, Россия) в 2012 г.

По данным сравнения аэрофотоснимков и космоснимков выявлено два случая значительного увеличения площади озера в тыловой депрессии каменного глетчера в верховьях р. Сарын-Су (рис. 5). Максимальный размер озера зафиксирован на космоснимке SPOT 5 31.07.2007 г. (рис.  $5\partial$ ) – 36,7 тыс.  $m^2$  и на аэрофотоснимке 09.08.1978. Так как значительных изменений в русле реки ниже каменного глетчера на снимках в последующие годы не выявлено, можно предположить, что масштабы прорыва были невелики. Протяжённость подземного канала стока в каменном глетчере составляет 880 м. В настоящее время сток с ледника происходит в другом направлении (часть ледника, обращённая к озеру, растаяла) и озеро питается за счёт таяния снега и

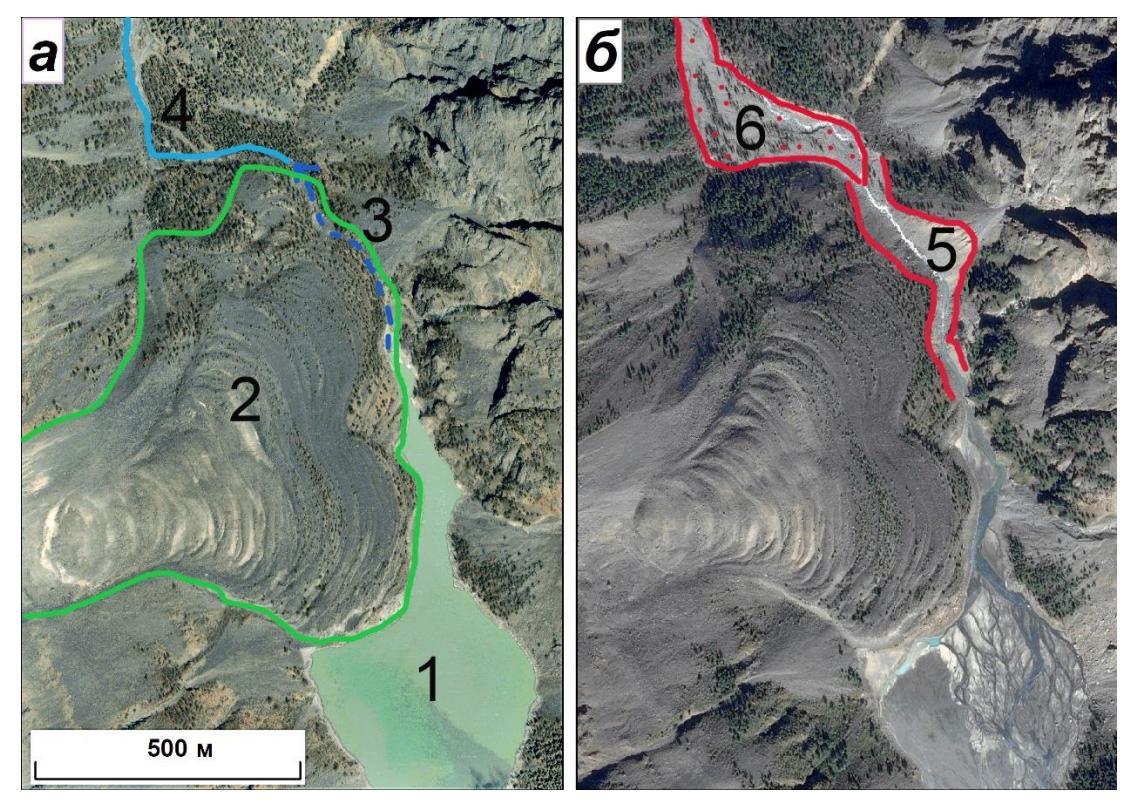
Рис. 6. Озеро Маашей на Алтае до и после прорыва на космоснимках Google Earth: *a* – 30.05.2002, *б* – 02.09.2013. 1 – озеро Маашей, 2 – каменный глетчер (контур зелёной линии), 3 – подземный канал стока, 4 – поверхностный сток с озера, 5 – эрозионный врез от прорыва озера, 6 – селевые отложения.

Fig. 6. Maashey Lake (Chuya River basin, Russia) before and after the outburst on multi-temporal satellite images from the Google Earth service: a - 30 May 2002;  $\delta - 2$  September 2013. 1 - Maashey Lake, 2 - rock glacier (green line), 3 - underground runoff channels, 4 - surface runoff from the lake, 5 - erosion incision from the lake outburst, 6 - debris flow deposits

В работах [Докукин, 2014; Докукин, 2015] приведены данные о прорыве озера Маашей вследствие блокировки подземного канала стока воды из озера в теле каменного глетчера. На рис. 6 показана схема участка прорыва. Подземный канал имел длину 440 м (рис. 6a, №3).

В отличие от других прорывов озёр, происходивших по подземным каналам стока, озеро Маашей прорвалось в результате размыва тела каменного глетчера на его поверхности водным потоком, сформировавшимся после аномальных ливней. Деформация подземного канала стока, существовавшего более 100 лет, произошла вследствие подвижки каменного глетчера (рис. 6a, №2).

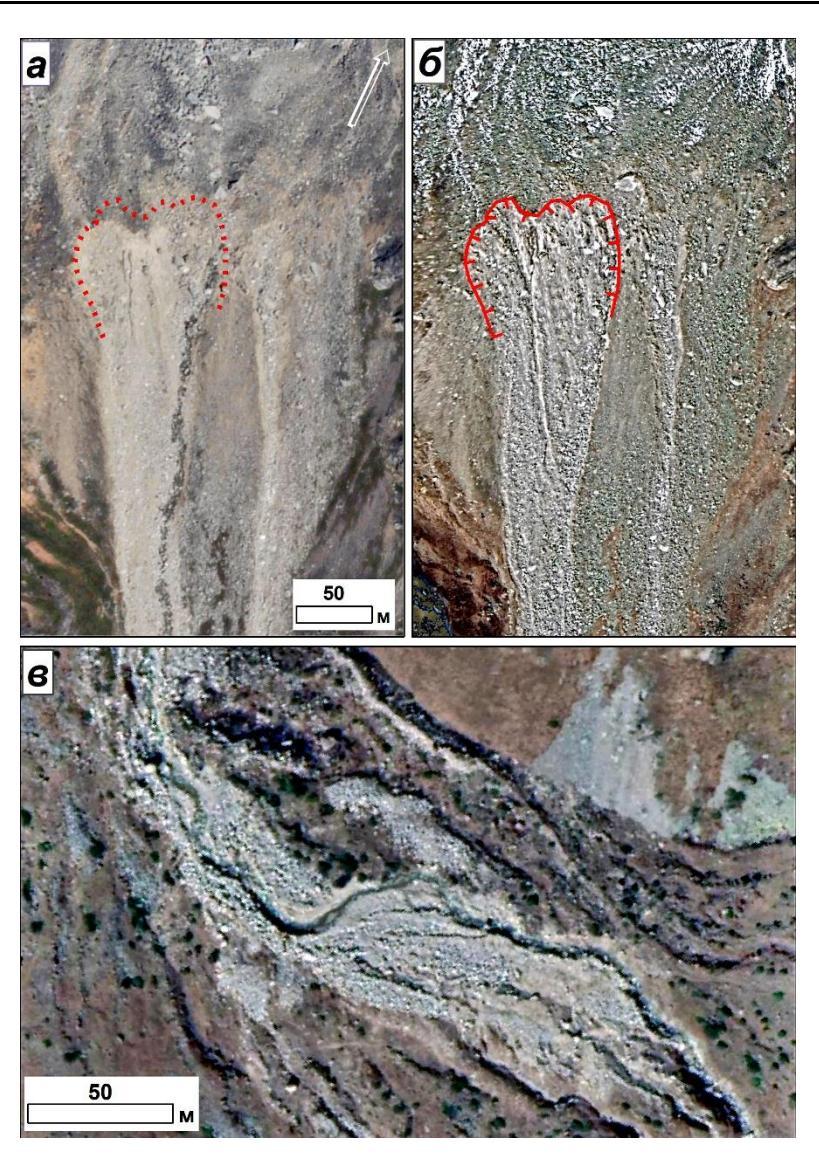
Рис. 7. Селевые рытвины, появившиеся на фронтальном уступе каменного глетчера в верховьях левого притока долины р. Башиль-Аузу-Су (бассейн р. Чегем, Кабардино-Балкария): *a* – космоснимок WorldView2 (Bing Maps) от 08.31.2010 г. (пунктирной линией показана будущая бровка селевых рытвин), *б* – космоснимок от 17.10.2019 г. (Google Earth) (красной линией показана общая бровка нескольких селевых рытвин), *в* – отложения селя, сошедшего с каменного глетчера в 2016 г. (космоснимок от 17.10.2019 г. (Google Earth)

Fig. 7. Debris flow gullies that formed at the frontal ledge of the rock glacier in the upper reaches of the Bashil-Auzu-Su River (Chegem River basin, Russia) left tributary: a - WorldView-2 satellite image (Bing Maps), 31 August 2010 (red dotted line shows future edge of the debris flow gullies);  $\delta$  - satellite image from the Google Earth service, 17 October 2019 (red line shows the common edge of some debris flow gullies), e - deposits of the debris flow that came down from the rock glacier in 2016, (satellite image from the Google Earth service, 17 October 2019)

Сравнение современных космоснимков показало, что на некоторых уступах каменных глетчеров наблюдается формирование оплывин и селевых рытвин. На рис. 7 показаны изменения на уступе каменного глетчера в верховьях левого притока р. Башиль-Аузу-Су (бассейн р. Чегем, Кабардино-Балкария) после селя в 2016 г.

Протяжённость уступа каменного глетчера с обвально-осыпным шлейфом с учётом среднего угла наклона 32° составляет около 400 м. Бровка каменного глетчера вследствие образования рытвин отступила на 12-15 м (рис. 76). Рытвины были неглубокие. Приблизительный объём отложений на конусе выноса составил около 10–12 тыс. м<sup>3</sup> (рис. 76).

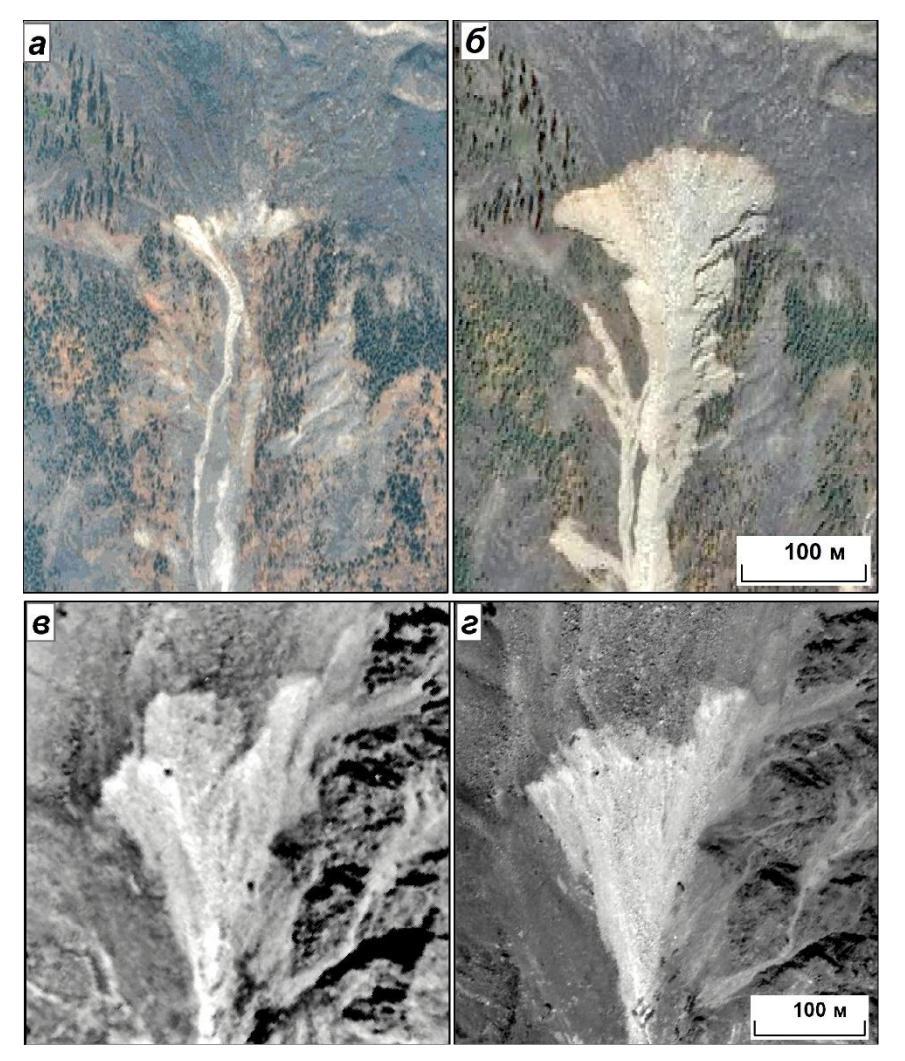
Рис. 8. Ниши оплывин на уступах каменных глетчеров на космических снимках и аэрофотоснимках в истоках р. Вторая Шихтолайка (Бурятия): *a* – 31.08.2013 (Google Earth), *б* – 26.09.2016 (Google Earth); на левом склоне долины р. Черек Безенгийский: *в* – аэрофотоснимок 1957 г., *с* – космоснимок WorldView1 от 31.08.2010.

Fig. 8. Earthflow niches on ledges of the rock glaciers in the sources of the Second Shikhtolaika River (Kyngarga River basin, Tunka Ridge, Russia): a - satellite image from the Google Earth service, 31 August 2013;  $\delta$  - satellite image from the Google Earth service, 26 September 2016 and on the left slope of the Cherek Bezengiyskiy River valley (Cherek River basin, Caucasus, Russia); e - aerial image, 1957; e - WorldView-1 satellite image, 31 August 2010

посвящённым этому событию, массивы, в которых формировались селевые потоки, не характеризовались как каменные глетчеры, хотя есть все признаки отнести их к каменным глетчерам. На рис. 8*а, б* показаны селепроявления на уступе каменного глетчера в истоках р. Вторая Шихтолайка бассейна р. Кынгарга в Бурятии (для сравнения приведен участок фронтального уступа каменного глетчера на Кавказе – левый склон долины р. Черек Безенгийский) (рис. 8*в, г*).

Объём отложений селя 2014 г. на р. Вторая Шихтолайка составил 720 тыс. м<sup>3</sup> [*Макаров и др., 2014*]. Сели 2014 г. на склонах хребта Тункинские гольцы были вызваны ливнями, которые не оценены количественно, так как метеостанция Аршан была закрыта в 1997г. Подобные процессы в 1962 г. проходили вследствие выпадения 176,6 мм осадков за 16 и 17 июля.

Анализ изменений на уступе каменного глетчера на склоне долины р. Черек Безенгийский показал, что ниша отрыва оплывины селя, сошедшего до 1957 г.,

постепенно заполняется наступающей массой каменного глетчера. Скорость наступания по данным смещения крупных глыб составила 0,7-0,8 м/год. Предположительно, в связи с этим селевая опасность каменного глетчера со временем повышается. Массовый сход селей с уступов каменных глетчеров был отмечен после ливней 1983 г. в бассейне р. Чегем в Кабардино-Балкарии [Докукин, 1987; Сейнова, Мезенина, 1987]. И в будущем возможны селевые потоки, подобные событиям 2014 г. в бассейне р. Кынгарга.
