## Эффективность селезащитных мероприятий в пределах Краснополянского горнолыжного кластера города Сочи (Западный Кавказ)

К.Г. Самаркин-Джарский, Е.В. Дзаганя

ООО «Инжзащита», Сочи, Россия, samarkin@bk.ru, krylenka@gmail.com

## Effectiveness of debris flow protection measures within the mountain ski cluster of Krasnaya Polyana of Sochi (West Caucasus)

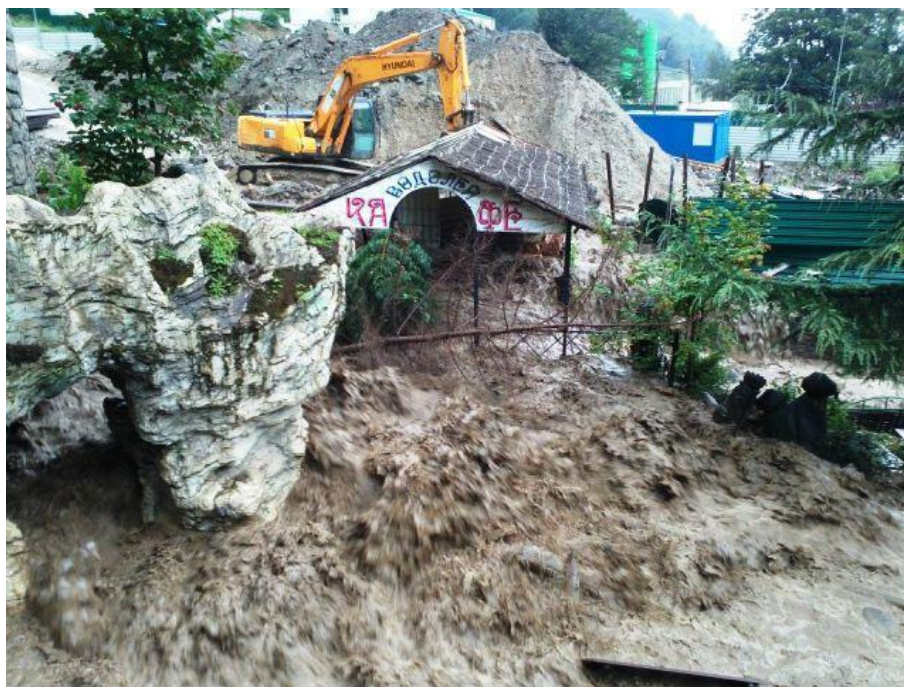
Велика вероятность прохождения селевых потоков на малых постоянных и временных водотоках, притоках этих рек, имеющих значительные уклоны русел: реки Менделиха, Сулимовская, Бзерпия, Ржаная, Бшенка, Чвежипсе, Кепша, ручьи Пограничный, Роза-Хутор, Кольценко, Буковый, Тобиас, Мостовой, 2-я Бригада, Фермерский. По объемам выносимого материала большая часть селевых потоков относится к микроселям. Более высокая пораженность территории приурочена к зонам значительного техногенного воздействия и строительства в зоне горнолыжных курортов (рис. 1).

Рис. 1. Селевой поток р. Ржаная (лев. приток р. Мзымта), возникший в результате складирования грунта на пойме, повреждает объект общественного питания. Август 2012 г. Фото Котенко Г.Э.

Fig. 1. The debris flow of the Rzhanaya River (left inflow of Mzymta river), resulting from the storage of soil on the floodplain, damages the catering facility. August 2012. Photo by Kotenko G.E.

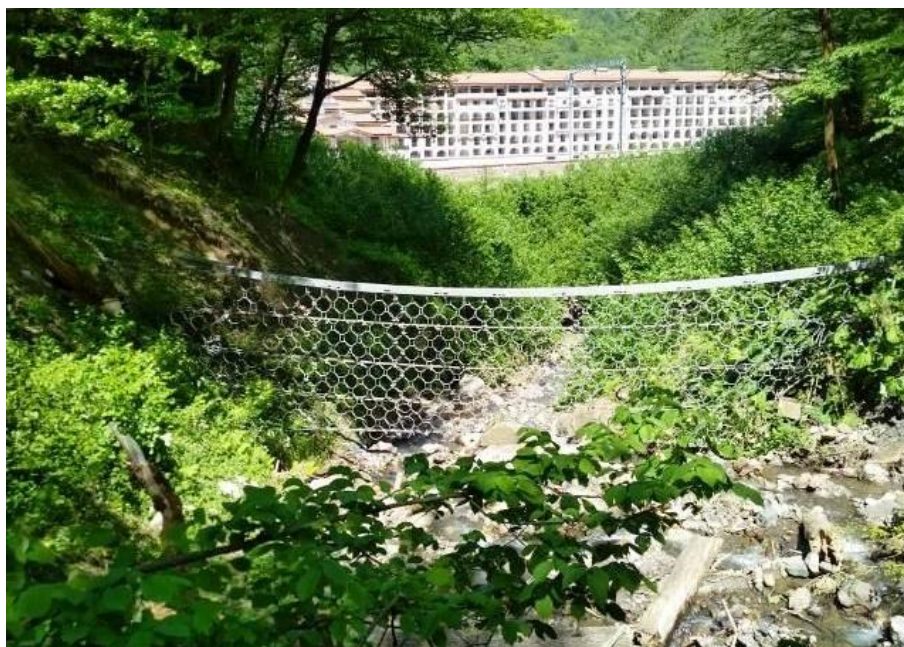
Противоселевые барьеры, используемые в этом районе, преимущественно представляют собой однотипные сетчатые конструкции (рис. 2, 3). Ударное воздействие от селевого потока воспринимается с одной стороны гибкой сетью, с другой – кольцами-амортизаторами на канатах. Остаточные напряжения передаются на канаты и свайные упоры (бычки), а также на оттяжки и далее в коренные породы дна русла. В средней части сетки продольные канаты прикреплены к стальным стойкам, низ которых забетонирован в монолитные анкерные фундаменты, а верх прикреплен к оттяжкам, которые связаны с грунтовыми анкерами, забуренными по направлению оттяжек в коренные породы дна русла.

Рис. 2. Противоселевой барьер на ручье Мостовой (лев. приток р. Мзымта) выше железной дороги. Фото Самаркина-Джарского К.Г.

Fig. 2. The debris flows protection barrier on Mostovaya stream (left inflow of Mzymta river) above the railroad. Photo Samarkin-Dzharsky K.G.

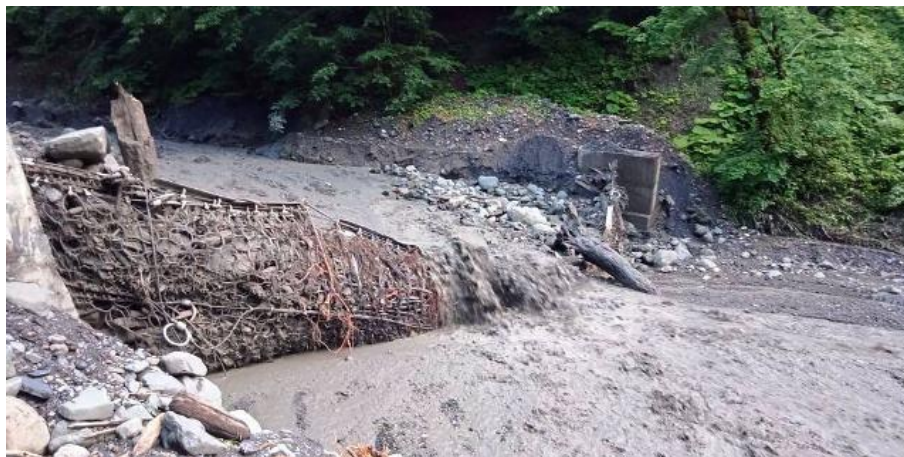
Рис. 3. Противоселевой барьер на реке Сулимовская (лев. приток р.Мзымта) на спаде селевого паводка. 25.06.2019 г. Фото Иськова И.В.

Fig. 3. The debris flow protection barrier on the Sulimovskaya river (left inflow of Mzymta river) during the recession of the mud flood. 06.25.2019 Photo by Iskov I.V.

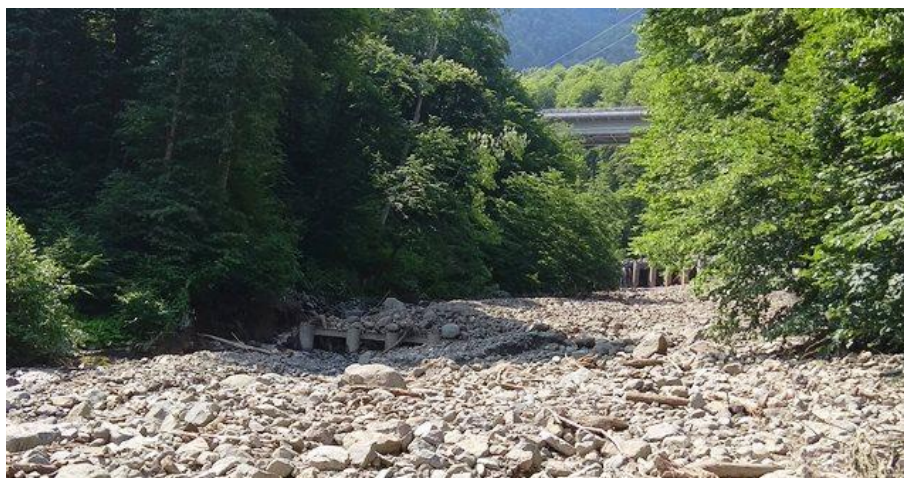
Запруды и селезащитные плотины предназначены для задержания выносов и больших объемов твердого стока, а также стабилизации и защиты русла. Они возведены из камня, бетона, железобетона, металла в виде глухих или решетчатых стенок, перегораживающих русло. Наносоуловители и барражи предназначены для уменьшения скорости селевого потока, вследствие оседания твердой массы (рис. 4).

Рис. 4. Вид вверх по течению на два барража на реке Сулимовской в правой части русла после селевого паводка 24.06.2019 г. Фото И.В. Иськова

Fig. 4. Upstream view of two barrages on the Sulimovskaya river in the right part of the channel after the debris flow of June 24, 2019 Photo by I.V. Iskov

Как видно из рис. 4, защитное действие барражей на реке Сулимовской неэффективно из-за недостаточной их ширины. После занесения барражей селевыми выносами грязекаменный или водокаменный поток обходит создавшееся препятствие сбоку или сверху. Т.е., необходимо большее число подобных сооружений и ширина их должна соответствовать ширине возможных селевых потоков.

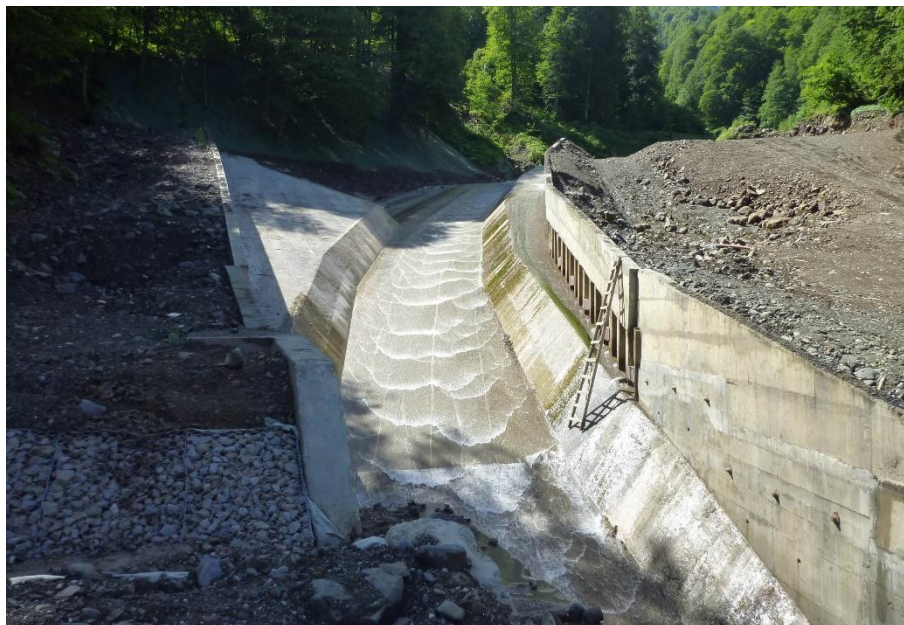
Селепропускные сооружения предназначены для беспрепятственного прохождения селевых потоков у защищаемых объектов и представлены в виде бетонных лотков-быстроходов и каналов (рис. 5).

Рис. 5. Селепропуск на ручье Шумихинский (приток реки Ржаная). Фото Е.В. Дзаганя

Fig. 5. The debris flow control facility on the Shumikhinsky stream (inflow of the Rzhanaya river). Photo by E.V. Dzaganii

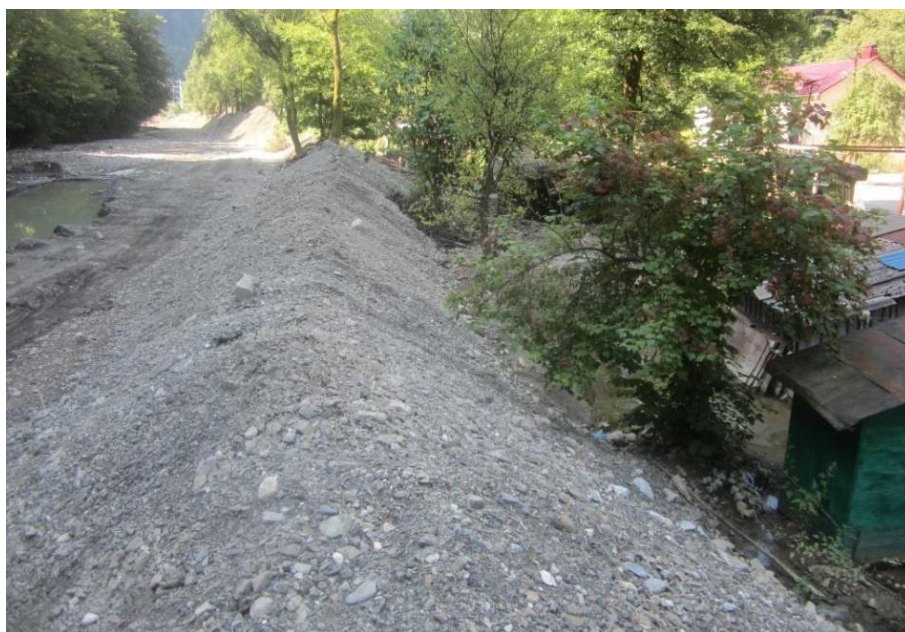
Для защиты от затопления села Кепша отсыпана временная дамба из местного рыхлого легкоразмываемого мелкозернистого аллювия по правому берегу реки, которая не является надежной защитой населенного пункта и требует постоянного восстановления (рис. 6).

Рис. 6. Правобережная дамба для защиты села Кепша от затопления. Фото В.А. Филиппова

Fig. 6. Right-bank dam to protect the village of Kepscha from flooding. Photo by V.A. Filippov

настоящего времени не принято. Селезащитные мероприятия на этом водотоке следует признать неэффективными и неудовлетворительными.

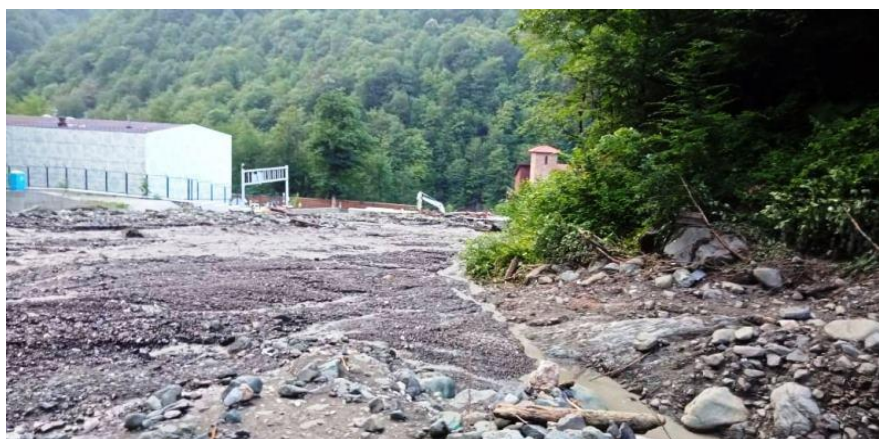
Хотя в соответствии с проектом защита подстанции «Роза Хутор» оказалась достаточной, в целом эффективность для защиты всей селитебной территории в районе конуса выноса реки Сулимовской оценивается как неудовлетворительная. При сходе селе не глубокой ночью, а в дневной период селевой поток на данном участке может повлечь человеческие жертвы, так как селевой поток выходит в зоны, часто посещаемые людьми (рис. 7).

Рис. 7. Селевой поток на реке Сулимовской за пределами селепропуска. Слева – подстанция «Роза-Хутор». 25.06.2019 г. Фото И.В. Иськова

Fig. 7. Debris flow on the Sulimovskaya river beyond the debris flow control facility. On the left is the Rosa Khutor substation. 06.25.2019. Photo by I.V. Iskov

- длина подходного участка селевого русла перед селеспуском должна быть не менее двадцати ширин селевого потока на подходном участке Длина подходного участка от нижней сетки до входного оголовка селеспуска - меньше требуемой. Требование действующих нормативных документов - не выполнено;

- напорные откосы дамбы обвалования не были укреплены облицовкой монолитным (сборным) железобетоном, см. требования СП 116.13330.2012, п. 6.3.3.3. Требование не выполнено;

- возвышение стен оголовка над максимальным уровнем селевого потока принимать не менее  $0,5H_{\max}$ , см. требования СП 116.13330.2012, табл. 6.3.2.4. Глубина потока на входе в оголовок  $H = 1,92$  м. Требуемая высота стен оголовка  $H_{ог} = 1,92 \times 1,5 = 2,88$  м. Проектом принята высота стен  $H_{ог} = 3,0$  м. Требование выполнено.

- возвышение низа пролетных строений существующего автодорожного моста над расчетным максимальным уровнем селевого потока должно быть не менее 1 м, см. требования СП 35.13330.2011, табл. 5.2. Расчетная глубина потока на входе под мост  $H_{\max} = 2,3$  м. Требуемая высота от дна канала до низа пролетных строений  $(2,3 \text{ м} + 1 \text{ м}) = 3,3$  м. Фактическая высота до низа пролетных строений  $H_{вх} = 2,6$  м. Так как мост уже был построен, то примыкание спускного канала было выполнено к существующему мосту.

Анализ ситуации показал, что текущие эксплуатационные мероприятия по расчистке и обслуживанию селеудерживающих сооружений и вывозу грунта за пределы конуса выноса не выполнялись, материал складировался на селевом конусе выноса ручья Сулимовский и в русле реки Мзымта. Со стороны реки Мзымта, при одновременном прохождении паводка по реке Мзымта и ручью Сулимовский возникает подпор потока и блокировка стока ручья Сулимовский, препятствуя прохождению карчехода и образуя завалы. При добросовестном выполнении мероприятий, предусмотренных проектом противоселевой защиты, значительного ущерба можно было избежать, либо минимизировать. Одним из основных негативных факторов является то, что при строительстве селепропуска под автомобильной дорогой его ширина была predetermined размером водопропускного отверстия уже существующего моста. При строительстве данного моста не были учтены расходы селевых паводков и карчеход. В результате затора перед этим мостом селевые массы полностью переполнили селепропуск и вышли на пойму. Помимо этого, селенаправляющие сооружения на входе в селепропуск не перехватывают селевой поток полностью, и он движется мимо селепропуска, на территорию стоянки, автодорогу, на этнографический комплекс.

Запасы материала в селевых очагах природного происхождения здесь таковы, что полностью ликвидировать селевую опасность в ближайшие годы не представляется возможным. Необходимы мероприятия по стабилизации оползневых участков, в первую очередь, в зонах техногенного воздействия и создание надежной защиты территории в местах размещения зданий и сооружений, а также пребывания людей.
